**AVALIAÇÃO DE MANIFESTAÇÕES PATOLÓGICAS POR TÉCNICAS NÃO  
DESTRUTIVAS (NDT): INSPEÇÕES NAS PONTES RURAIS NO MUNICÍPIO  
DE ALEGRE - ES**

Dissertação apresentada ao Programa de Pós-Graduação em Ciências Florestais do Centro de Ciências Agrárias e Engenharias da Universidade Federal do Espírito Santo, como parte das exigências para obtenção do Título de Mestre em Ciências Florestais na Área de Concentração Ciências Florestais.  
Orientador: Fabricio Gomes Gonçalves  
Coorientador: Pedro Gutemberg de Alcântara Segundinho

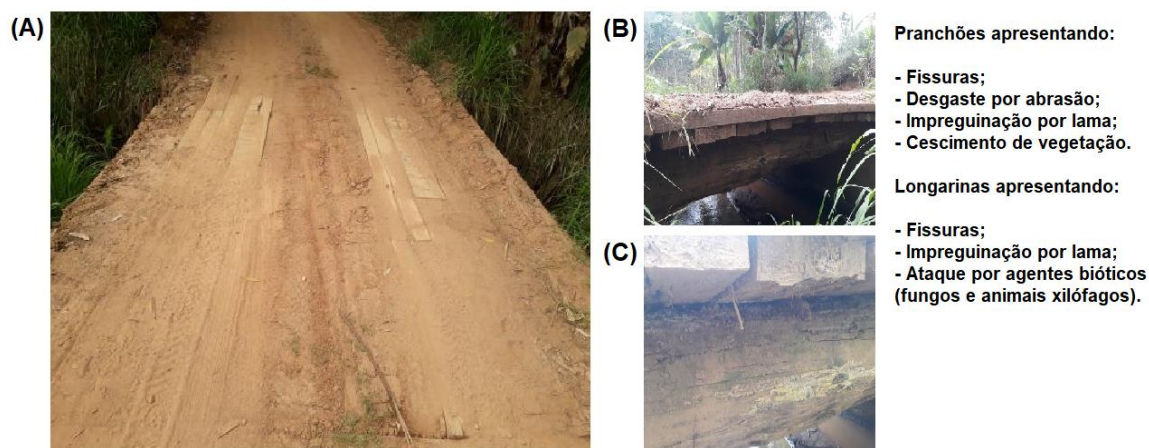
Grande parte das pontes inspecionadas estavam visivelmente em um nível elevado de deterioração (Figuras 14 e 15), causado por agentes bióticos e abióticos. Sendo os agentes bióticos, os fungos, animais xilófagos e quanto aos abióticos, desgaste por abrasão, recalques e fissuras. É evidente a má condição dos elementos estruturais das pontes, confirmando a falta de manutenção e a forma de execução equivocada. As peças estruturais, além de não serem tratadas, são apoiadas diretamente no solo, sem qualquer proteção, propiciando o ataque de agentes deterioradores, e acúmulo de umidade.

Figura 14. Ponte atacada por agentes bióticos e abióticos: A tabuleiro impregnado por lama; B pranchões apresentando fissuras e desgaste a abrasão; C longarinas impregnadas por lama e atacada por agentes bióticos.

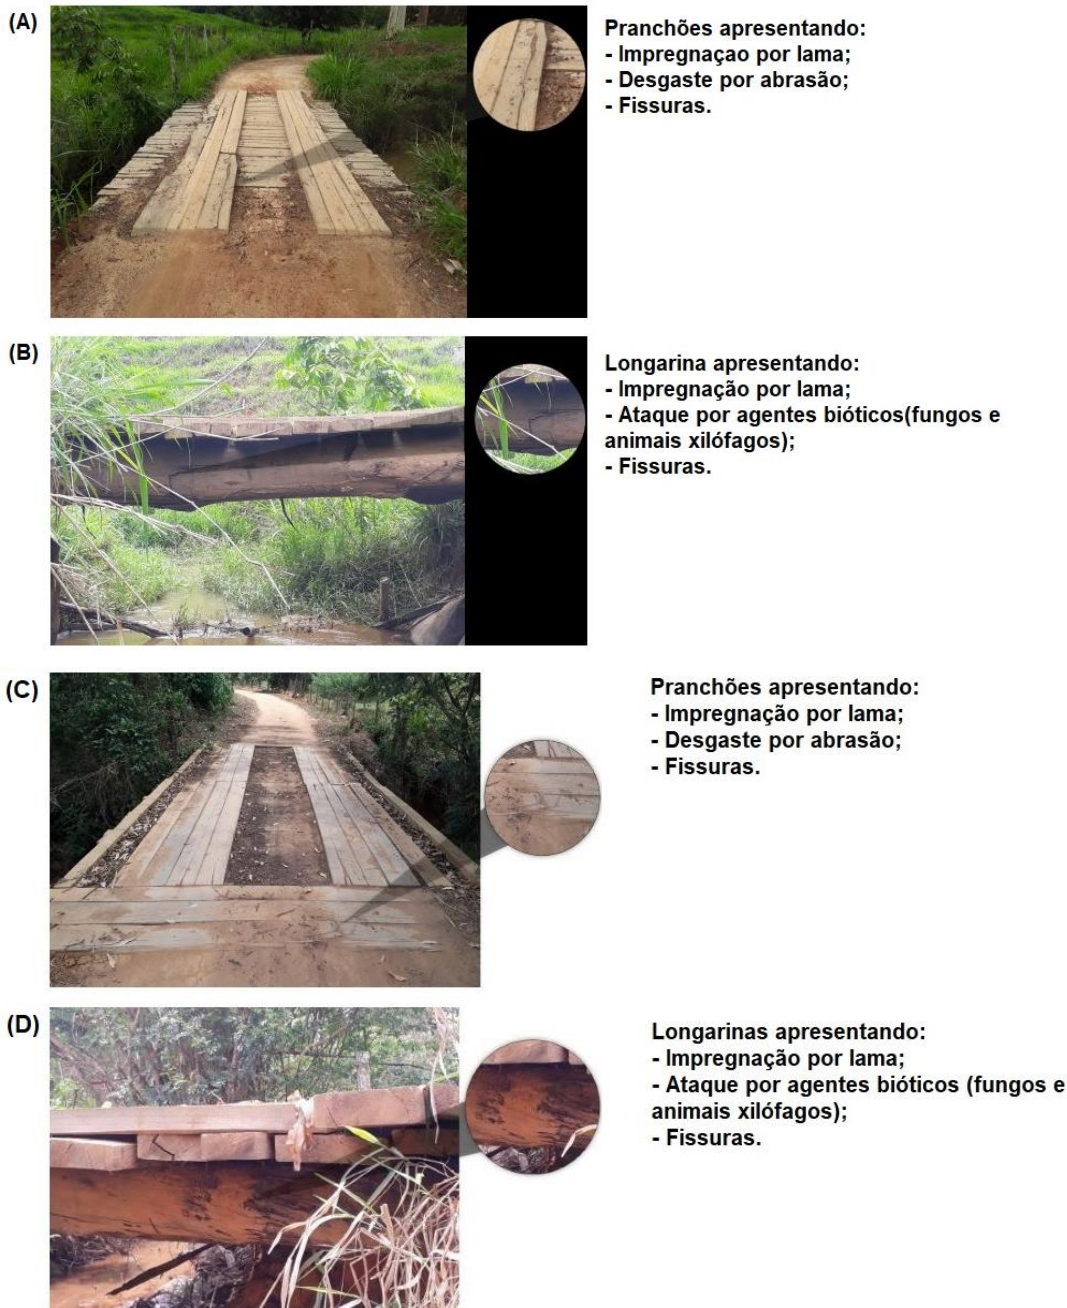
Figura 15. Pontes atacadas por agentes bióticos e abióticos: A e C pranchões impregnados por lama, desgaste a abrasão e fissuras; B e D longarina apresentando fissura, ataque por agentes bióticos e impregnação por lama.

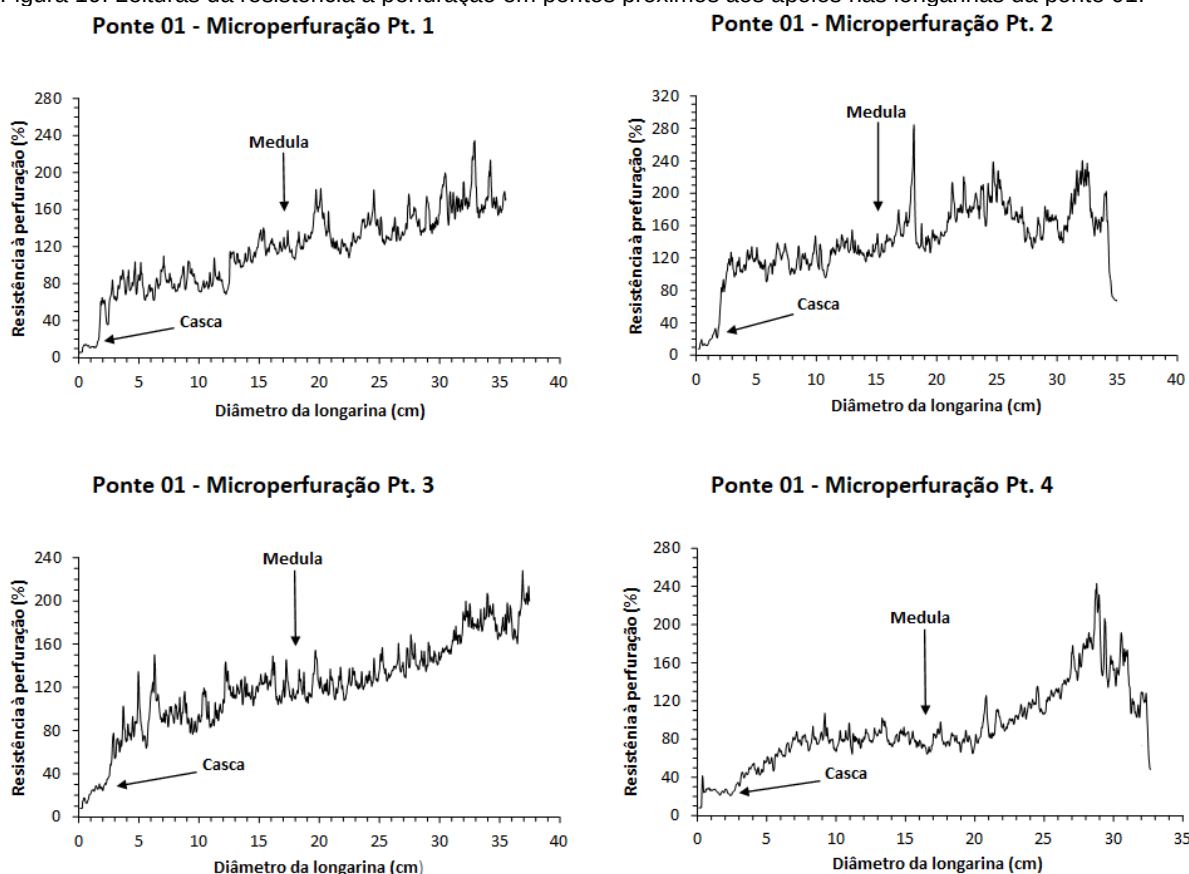
Para a ponte 01 foi observado na inspeção visual, descrita na ficha de inspeção (Anexo A9), à existência de ataques por agentes bióticos. Contudo, observa-se um aumento de resistência à perfuração nos gráficos 1, 2 e 3 a partir de 2,0 cm no sentido à medula, mantendo-se crescente com redução dos valores na região da medula. Isto evidencia que a degradação é apenas superficial. Já o gráfico 4 teve um pequeno crescimento até próximo de 9,0 cm e decaindo na região da medula, mantendo-se essa redução até 20,5 cm, indicando-se maior oscilação e menor resistência devido estar mais próximo da extremidade, o que demonstra que a madeira nesse ponto está em processo de deterioração mais avançado do que as demais.

Figura 19. Leituras da resistência à perfuração em pontos próximos aos apoios nas longarinas da ponte 01.

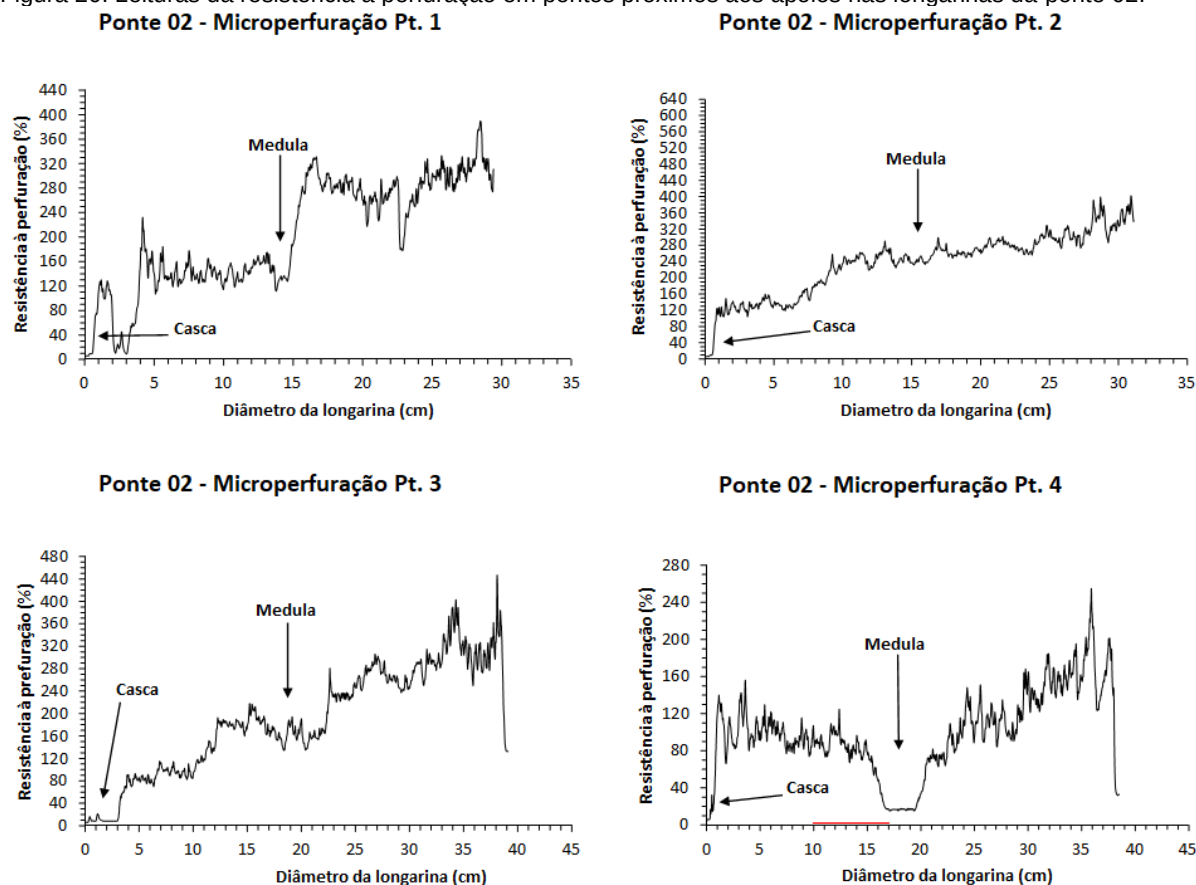
Figura 20. Leituras da resistência à perfuração em pontos próximos aos apoios nas longarinas da ponte 02.

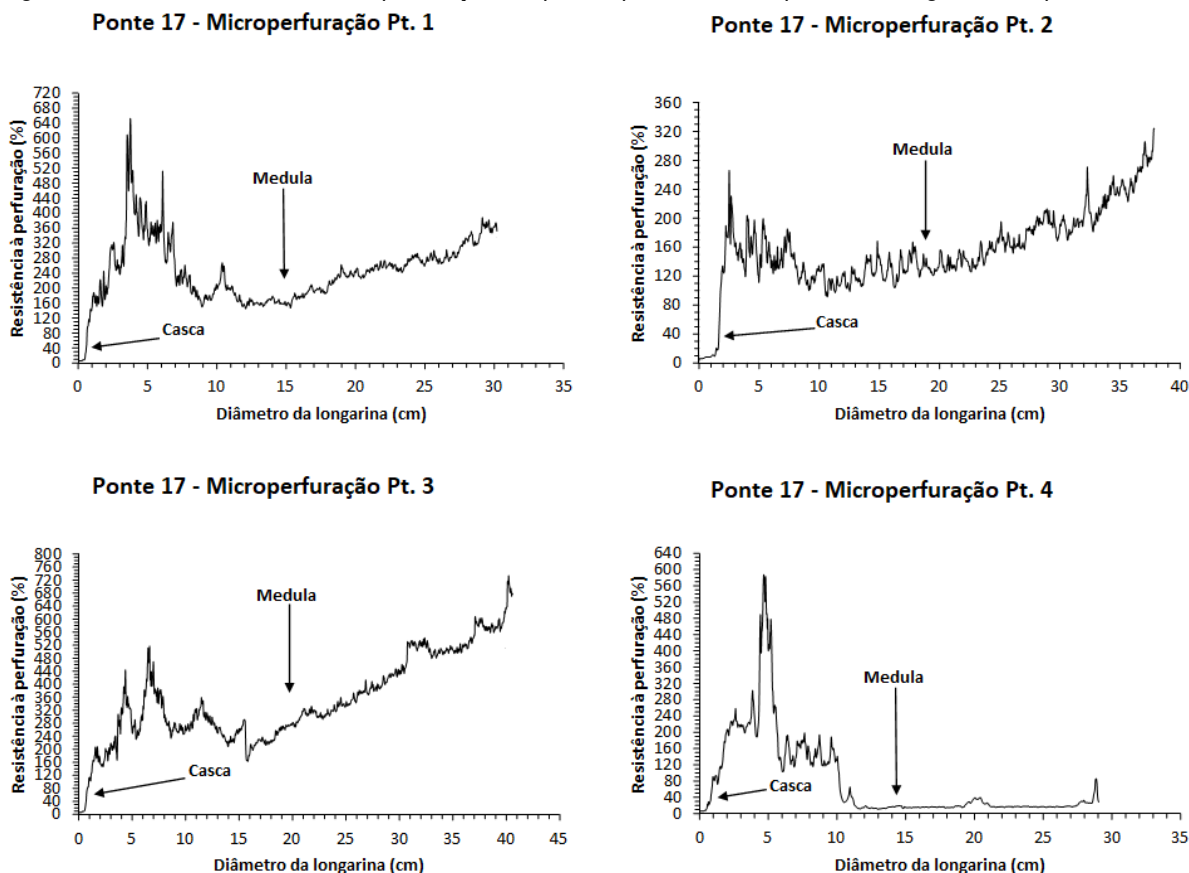
Figura 21. Leituras da resistência à perfuração em pontos próximos aos apoios nas longarinas da ponte 17.

No perfil 2, houve um pequeno pico de resistência em 2,5 cm, mas com o avanço da haste, na profundidade de 8 a 15 cm a amplitude cai, apresentando deterioração, voltando a crescer na região da medula. O perfil 3, tem suas características bem próximas das do perfil 2, apresentando variações na amplitude e com maior relevância de deterioração antes da medula a uma profundidade entre 16 e 18 cm. Para o perfil de sondagem do ponto 4, a partir de 11,2 cm até a região da casca, a amplitude ficou quase que constante, mantendo-se próximo de zero por cento em quase todo o trecho (Figura 21), o que demonstra perda expressiva de resistência

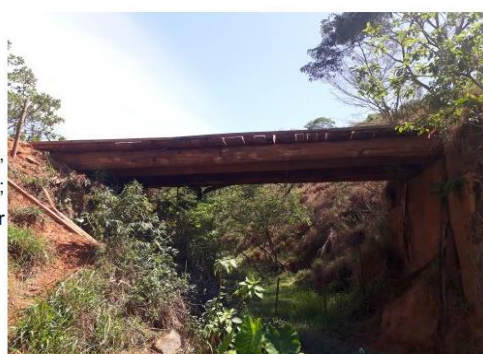
Ponte em estrutura de madeira apoiada diretamente no solo, apresentando fissuras e impregnação por lama nos pranchões; As longarinas atacadas por agentes bióticos, impregnação por lama e fissuras.

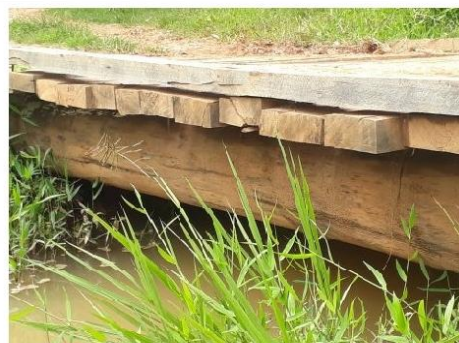
### B2 PONTE “22” - Quadrante A

Ponte em estrutura de madeira apoiada diretamente no solo, com seus pranchões apresentando fissuras e impregnação por lama; As longarinas aparentemente atacadas por agentes bióticos, com fissuras, crescimento de vegetação e impregnação por lama.

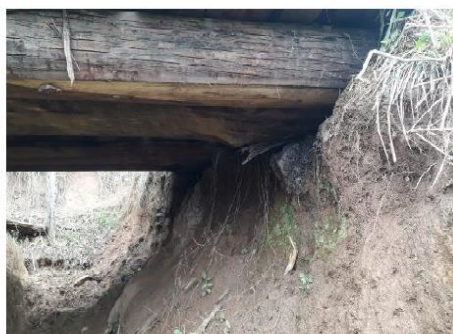
## B3 PONTE “25” - Quadrante A

Ponte em estrutura de madeira apoiada diretamente no solo, pranchões apresentando fissuras e impregnação por lama; As longarinas aparentemente atacadas por agentes bióticos.

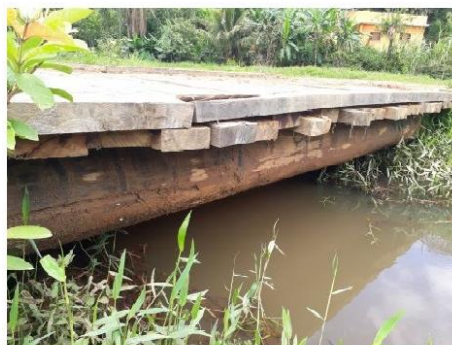
## B4 PONTE “26” - Quadrante A

Ponte em estrutura de madeira apoiada diretamente no solo, apresentando recalque em sua estrutura, com fissuras nos pranchões e impregnação por lama; As longarinas aparentemente atacadas por agentes bióticos, com impregnação por lama, fissuras e vegetações.

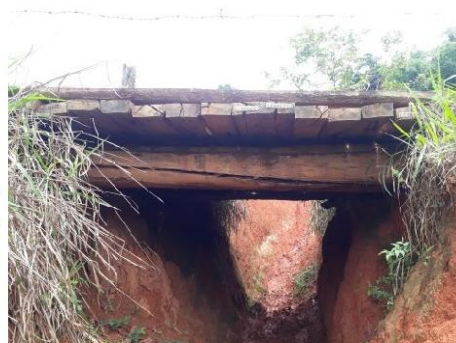
## B5 PONTE “27” - Quadrante A

Ponte em estrutura de madeira apoiada diretamente no solo, apresentando recalque em sua estrutura, com fissuras nos pranchões e impregnação por lama; As longarinas aparentemente atacadas por agentes bióticos, com impregnação por lama, fissuras e vegetações.

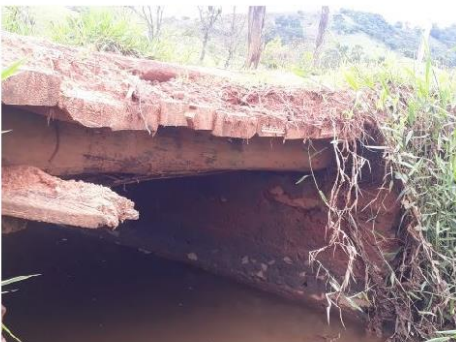
## B6 PONTE “28” - Quadrante A

Ponte em estrutura de madeira com apoios de concreto ciclópico, apoiada nos apoios e no solo, apresentando recalque em sua estrutura, com fissuras nos pranchões e impregnação por lama; As longarinas aparentemente atacadas por agentes bióticos, com impregnação por lama, fissuras e vegetações.

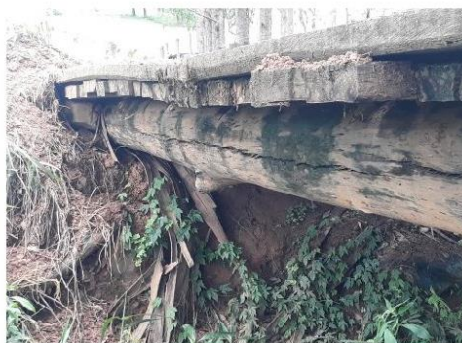
## B7 PONTE “29” - Quadrante A

Ponte em estrutura de madeira apoiada diretamente no solo, pranchões apresentando fissuras e impregnação por lama; As longarinas aparentemente atacadas por agentes bióticos, com impregnação por lama e fissuras.

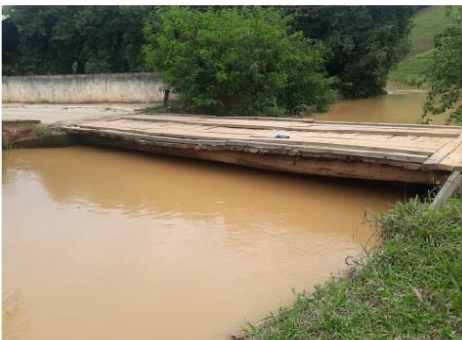
## B8 PONTE “30” - Quadrante A

Ponte em estrutura de madeira apoiada diretamente no solo, apresentando recalque em sua estrutura, com fissuras nos pranchões e impregnação por lama; As longarinas aparentemente atacadas por agentes bióticos, com fissuras e impregnação por lama.

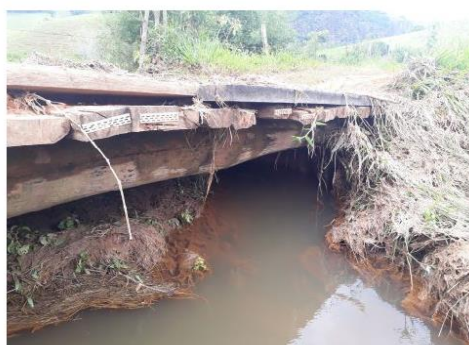
## B9 PONTE “31” - Quadrante A

Ponte em estrutura de madeira apoiada diretamente no solo, apresentando recalque em sua estrutura, com fissuras nos pranchões, impregnação por lama e acúmulo vegetação; As longarinas aparentemente atacadas por agentes bióticos, com fissuras e impregnação por lama.

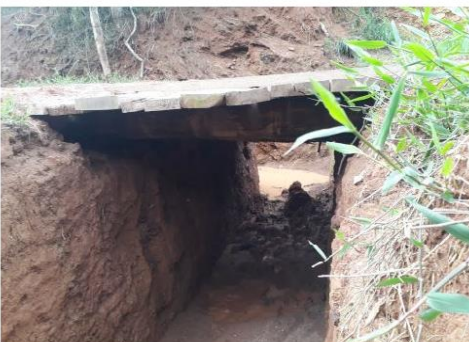
## B10 PONTE “33” - Quadrante A

Ponte em estrutura de madeira apoiada diretamente no solo, apresentando recalque em sua estrutura, com fissuras nos pranchões e impregnação por lama; As longarinas aparentemente atacadas por agentes bióticos.

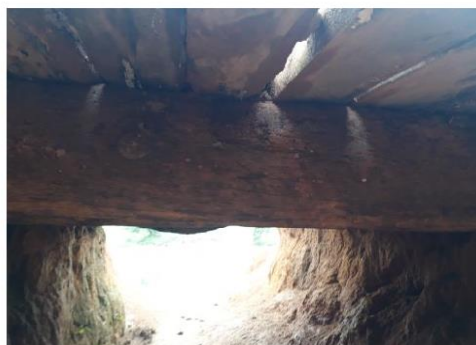
## B11 PONTE “34” - Quadrante A

Ponte em estrutura de madeira apoiada diretamente no solo, apresentando recalque em sua estrutura, com fissuras nos pranchões, impregnação por lama; As longarinas aparentemente atacadas por agentes bióticos.

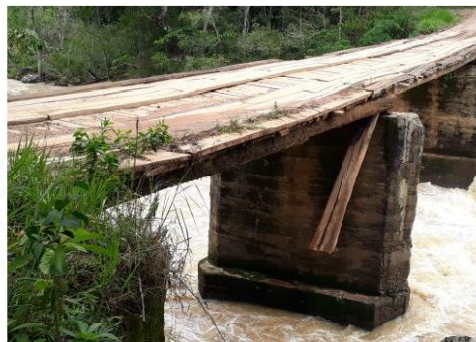
## B12 PONTE “35” - Quadrante A

Ponte em estrutura de madeira apoiada em apoios de concreto ciclópico e solo, apresentando recalque em sua estrutura, com fissuras nos pranchões, impregnação por lama; As longarinas aparentemente atacadas por agentes bióticos, com peças em colapso.

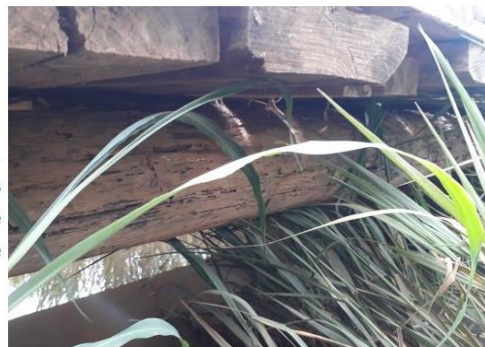
## B13 PONTE “47” - Quadrante A

Ponte em estrutura de madeira apoiada diretamente no solo, apresentando recalque em sua estrutura, com fissuras nos pranchões e impregnação por lama; As longarinas aparentemente atacadas por agentes bióticos em estado avançado de deterioração.

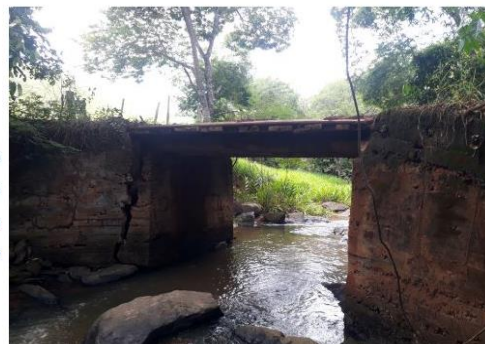
## B14 PONTE “48” - Quadrante A

Ponte em estrutura de madeira apoiada em apoios de concreto ciclópico, apresentando recalque em sua estrutura, com fissuras nos pranchões e impregnação por lama; As longarinas aparentemente atacadas por agentes bióticos em estado avançado de deterioração.

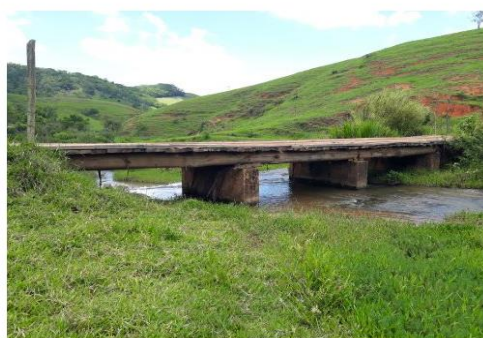
## B15 PONTE “49” - Quadrante A

Ponte em estrutura de madeira apoiada em apoios de concreto ciclópico, apresentando recalque em sua estrutura, com fissuras nos pranchões e impregnação por lama; As longarinas aparentemente atacadas por agentes bióticos e com fissuras.

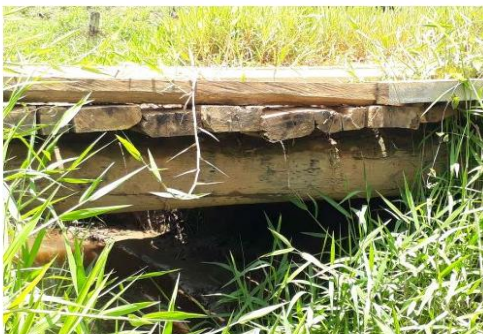
## B16 PONTE “51” - Quadrante A

Ponte em estrutura de madeira apoiada diretamente no solo, apresentando recalque em sua estrutura, com fissuras nos pranchões e impregnação por lama; As longarinas aparentemente atacadas por agentes bióticos e com fissuras.

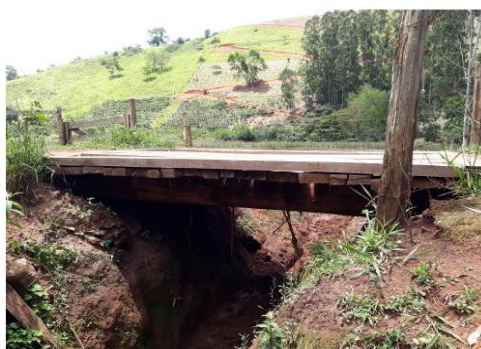
## B17 PONTE “52” - Quadrante A

Ponte em estrutura de madeira apoiada diretamente no solo, apresentando fissuras nos pranchões e impregnação por lama;

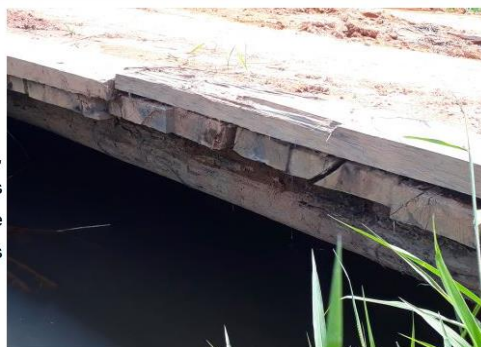
## B18 PONTE “55” - Quadrante A

Ponte em estrutura de madeira apoiada diretamente no solo, apresentando recalque em sua estrutura, com fissuras nos pranchões e impregnação por lama; As longarinas aparentemente atacada por agentes bióticos, com impregnação por lama, fissuras e vegetações.

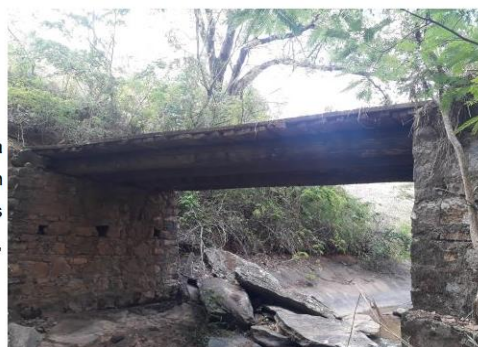
## B19 PONTE “12” - Quadrante B

Ponte em estrutura de madeira apoiada em apoios de pedra argamassada, apresentando recalque em sua estrutura, com fissuras, ataque por agentes bióticos e impregnação por lama nos pranchões; As longarinas atacadas por agentes bióticos, impregnação por lama e fissuras.

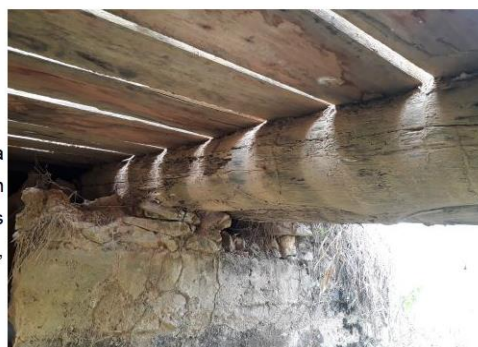
## B20 PONTE “13” - Quadrante B

Ponte em estrutura de madeira apoiada em apoios de pedra argamassada, apresentando recalque em sua estrutura, com fissuras, ataque por agentes bióticos e impregnação por lama nos pranchões; As longarinas atacadas por agentes bióticos, impregnação por lama e fissuras.

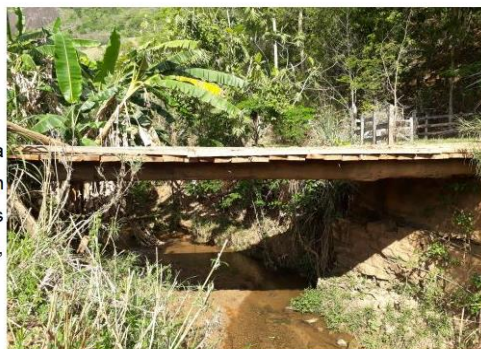
## B21 PONTE “14” - Quadrante B

Ponte em estrutura de madeira apoiada em apoios de pedra argamassada, apresentando recalque em sua estrutura, com fissuras, ataque por agentes bióticos e impregnação por lama nos pranchões; As longarinas atacadas por agentes bióticos, impregnação por lama e fissuras.

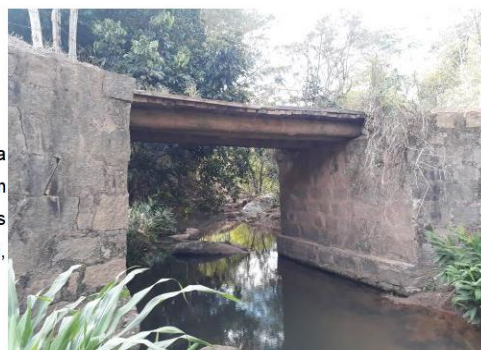
## B22 PONTE “15” - Quadrante B

Ponte em estrutura de madeira apoiada em apoios de pedra argamassada, apresentando recalque em sua estrutura, com fissuras, ataque por agentes bióticos e impregnação por lama nos pranchões; As longarinas atacadas por agentes bióticos, impregnação por lama e fissuras.

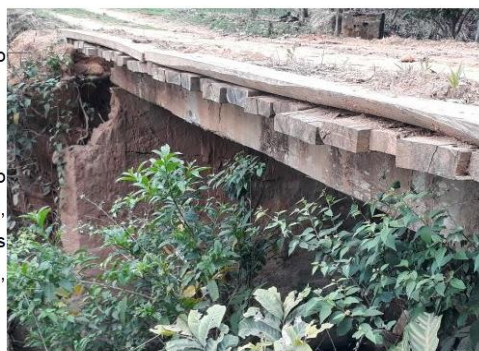
## B23 PONTE “16” - Quadrante B

Ponte em estrutura de madeira apoiada em apoios de concreto ciclópico, apresentando recalque em sua estrutura, com fissuras, ataque por agentes bióticos e impregnação por lama nos pranchões; As longarinas atacadas por agentes bióticos, impregnação por lama e fissuras.

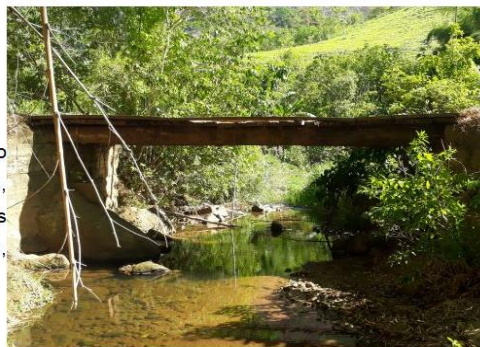
## B24 PONTE “17” - Quadrante B

Ponte em estrutura de madeira apoiada em apoios de concreto ciclópico, apresentando recalque em sua estrutura, com fissuras, ataque por agentes bióticos e impregnação por lama nos pranchões; As longarinas atacadas por agentes bióticos, impregnação por lama e fissuras.

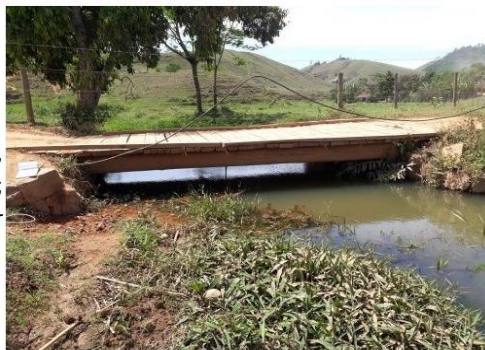
## B25 PONTE “19” - Quadrante B

Ponte em estrutura de madeira apoiada diretamente no solo, apresentando fissuras e impregnação por lama nos pranchões; As longarinas atacadas por agentes bióticos, impregnação por lama e fissuras.
