CONSERVAÇÃO DE TIJOLO CERÂMICO EM ALVENARIAS HISTÓRICAS:

SUBSIDIOS PARA RESTAURAÇÃO DO SÍTIO HISTÓRICO
DE SANTA LEOPOLDINA-ES

Dissertação apresentada ao Curso de Mestrado do **Programa de Pós-Graduação em Arquitetura e Urbanismo da Universidade Federal do Espírito Santo**, na área de Patrimônio, Sustentabilidade e Tecnologia como parte dos requisitos necessários à obtenção do grau de Mestre em Arquitetura e Urbanismo.

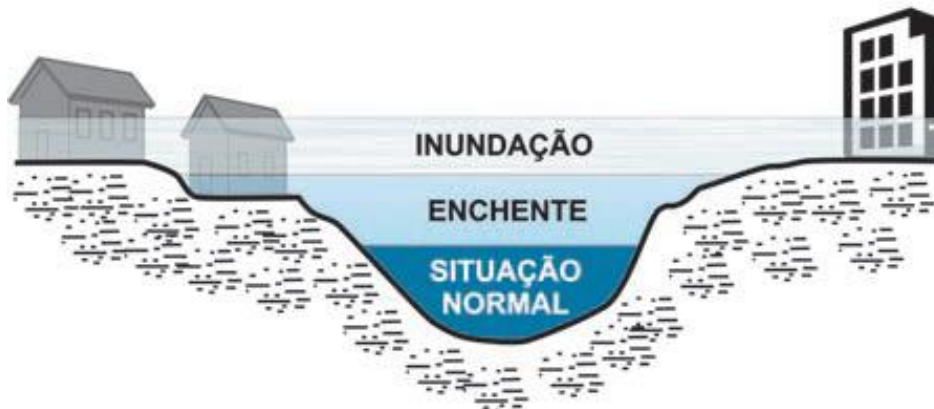
Figura 35 - Perfil esquemático demonstrando enchentes e inundações

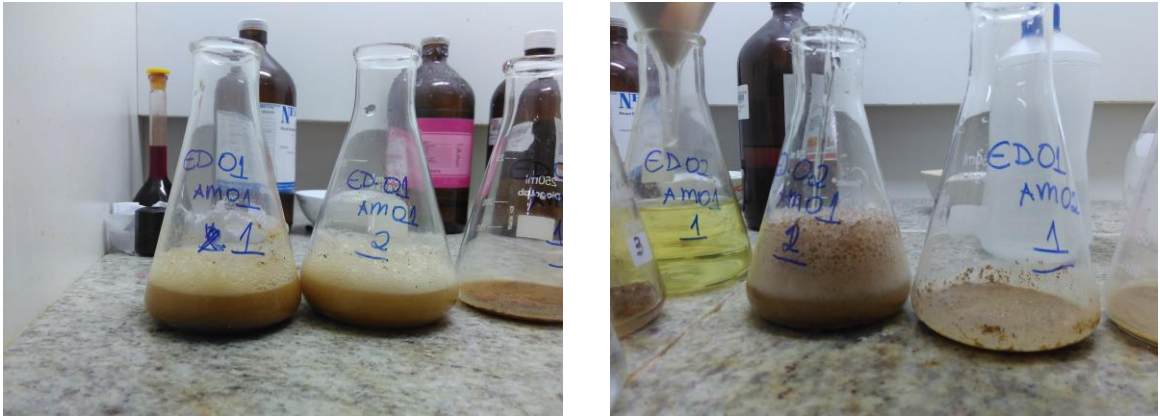
Figura 52 – Amostras após ataque com ácido clorídrico.

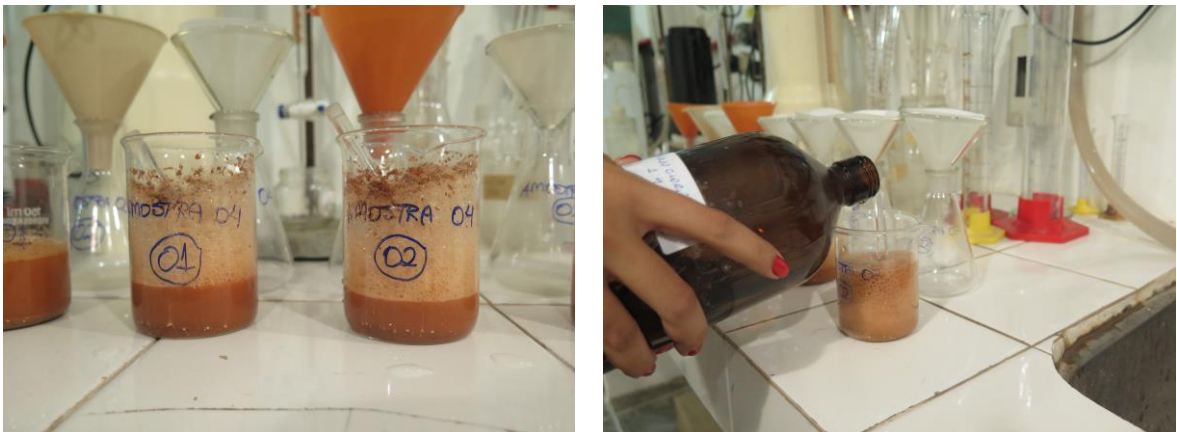
Figura 53 – amostras durante a filtração.

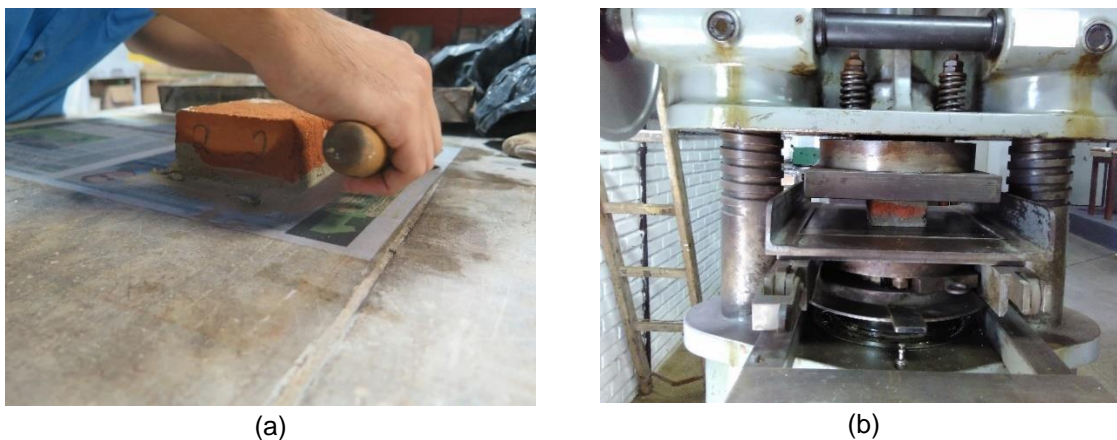
Figura 55 – (a) regularização tijolo da edificação 02. (b) Tijolo da edificação 02 na prensa para rompimento.

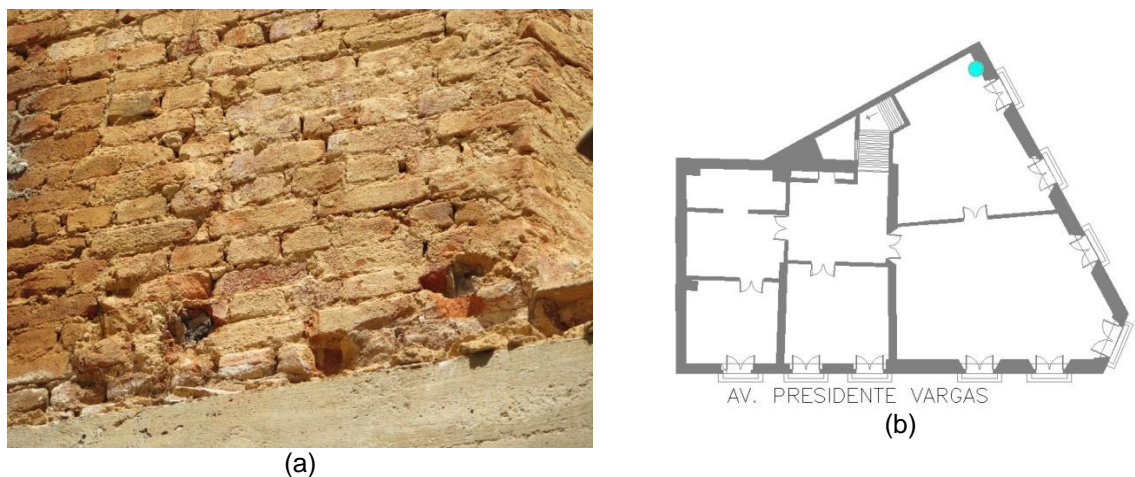
Figura 65 - (a) Alvenaria exposta edificação 02, pavimento superior. (b) localização da alvenaria na edificação 02.

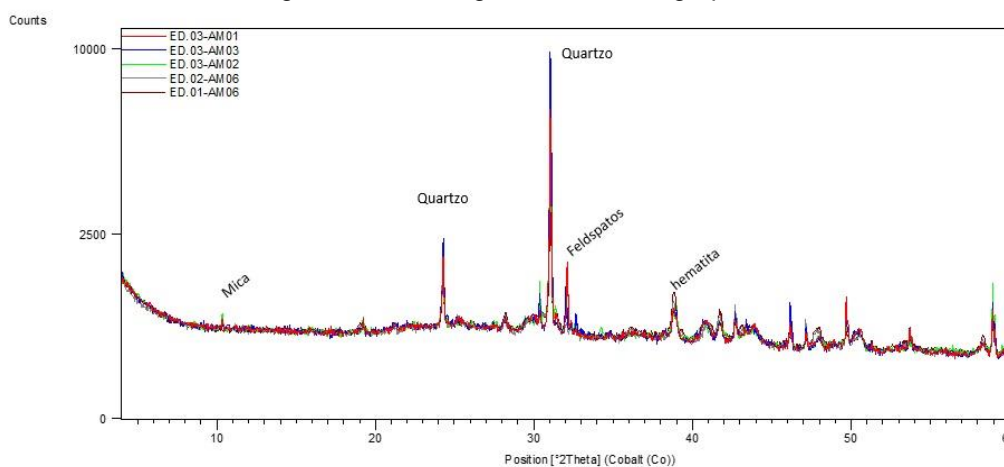
Figura 71 - Difratoograma amostras grupo 01

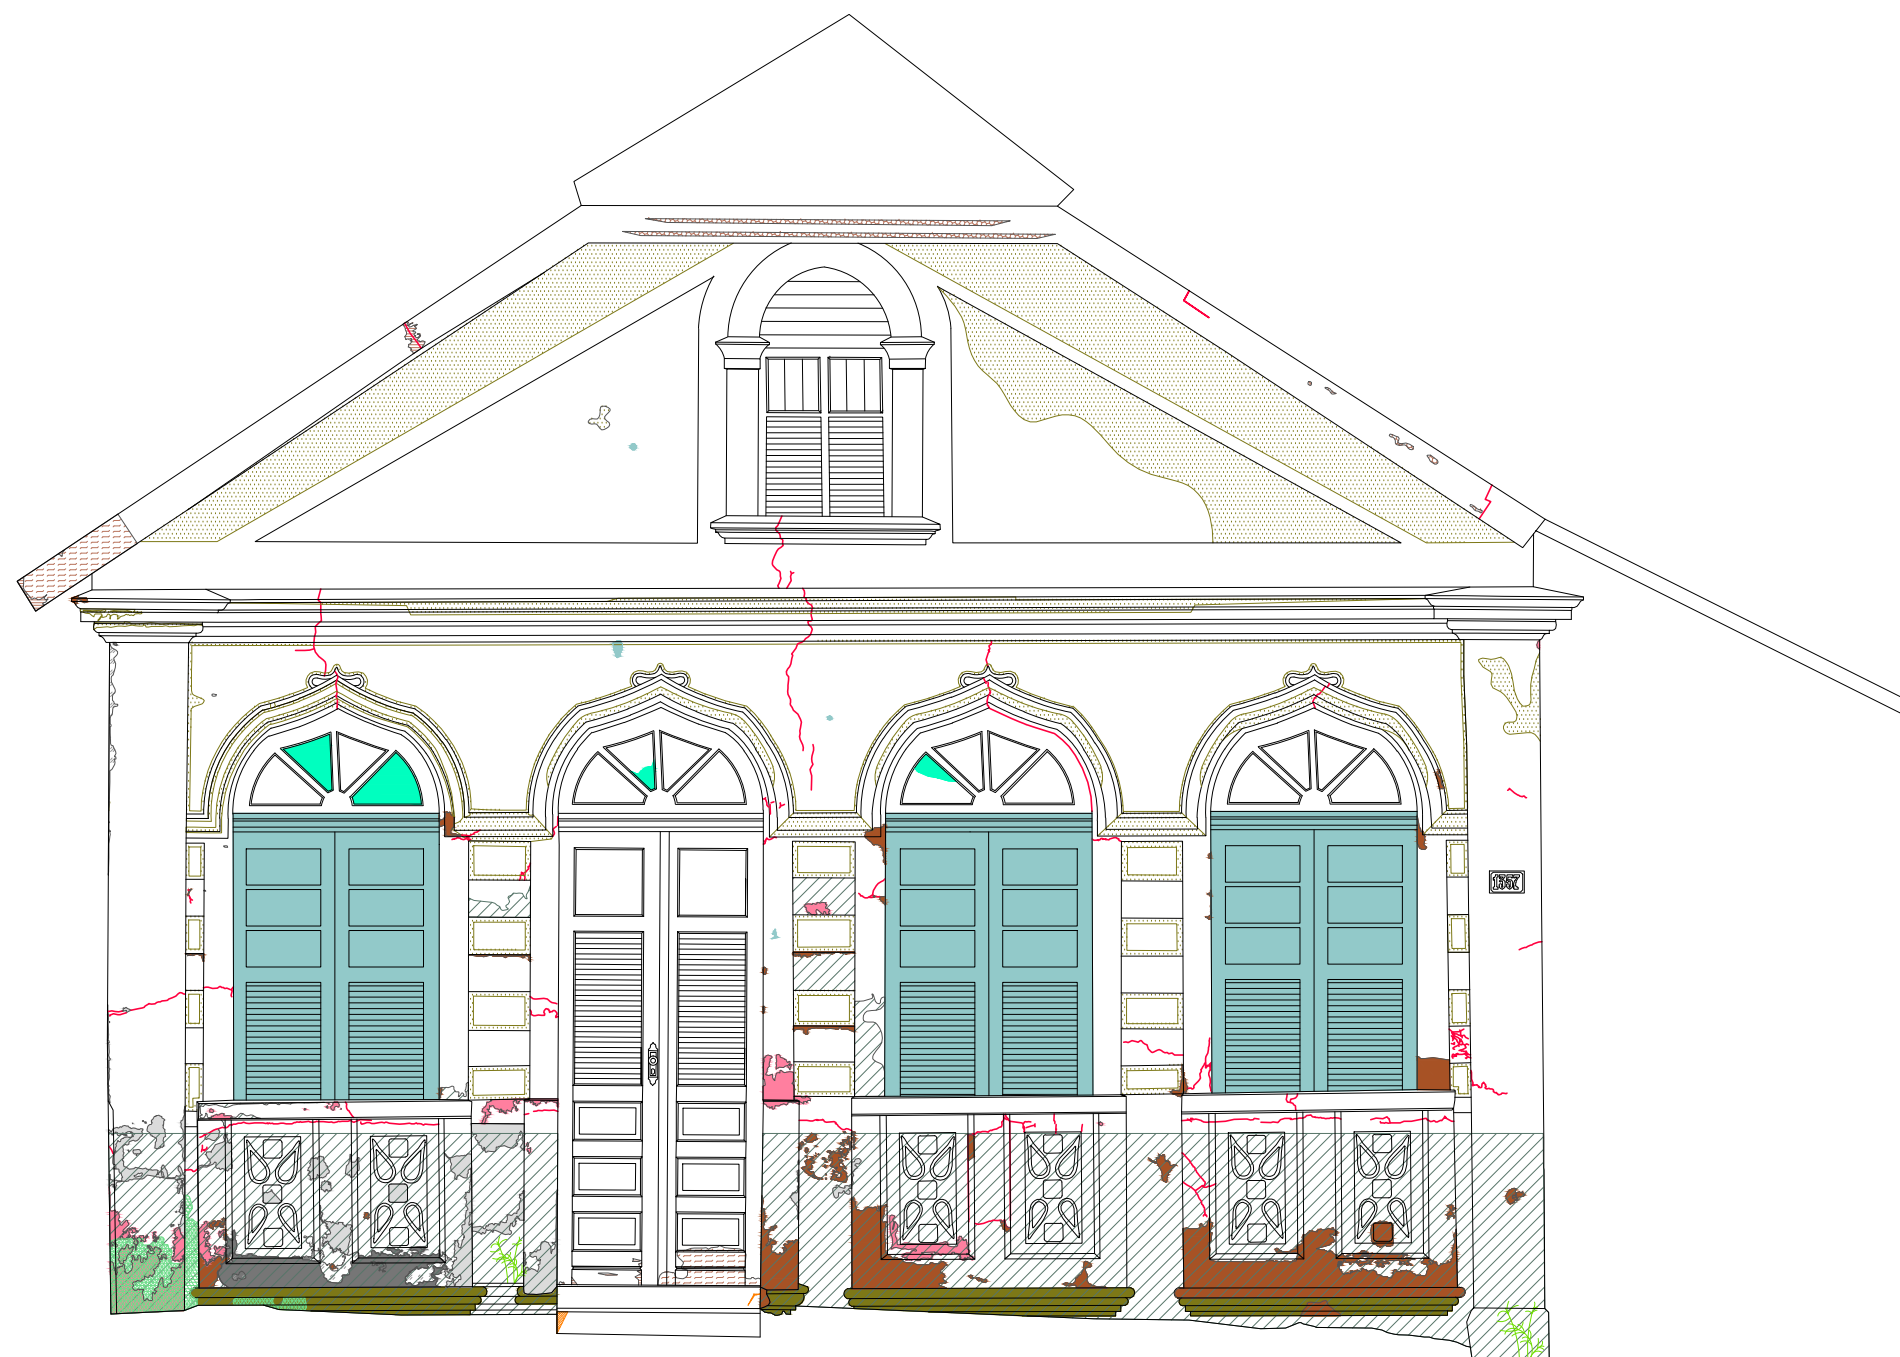
Portanto, considera-se que os danos presentes nas fachadas das edificações analisadas, devido à sua intensidade, demonstram um ruim estado de conservação das alvenarias externas. Para registrar os danos nas fachadas foi elaborado mapeamento de danos em cima das ortofotos (NOSSA, 2015, com participação da autora) - Quadros 01, 02, 03.

CONTEÚDO MAPEAMENTO DE DANOS VISÍVEIS - IMÓVEL À RUA DO COMÉRCIO, N. 59	
AUTORA DAMIANY FARINA NOSSA	ESCALA SEM ESCALA
ORIENTADORA RENATA HERMANNY DE ALMEIDA	DATA JULHO/2015
COORIENTADORA LUCIANA DA SILVA FLORENZANO	PRANCHA 01/04

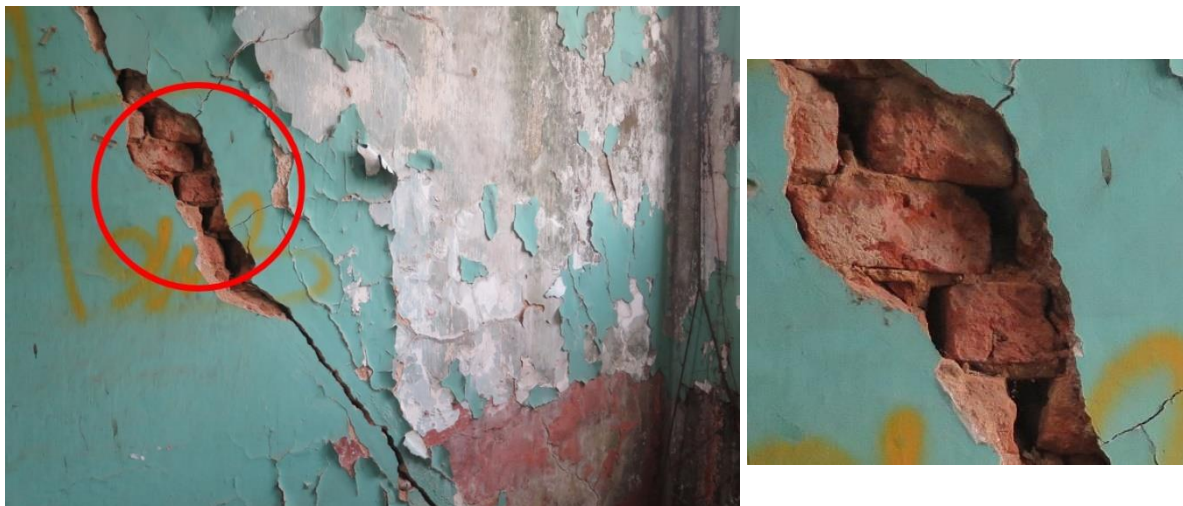
Figura 83 – Tijolos da edificação 02 apresentando descamação e fissuras, 20/11/2015.

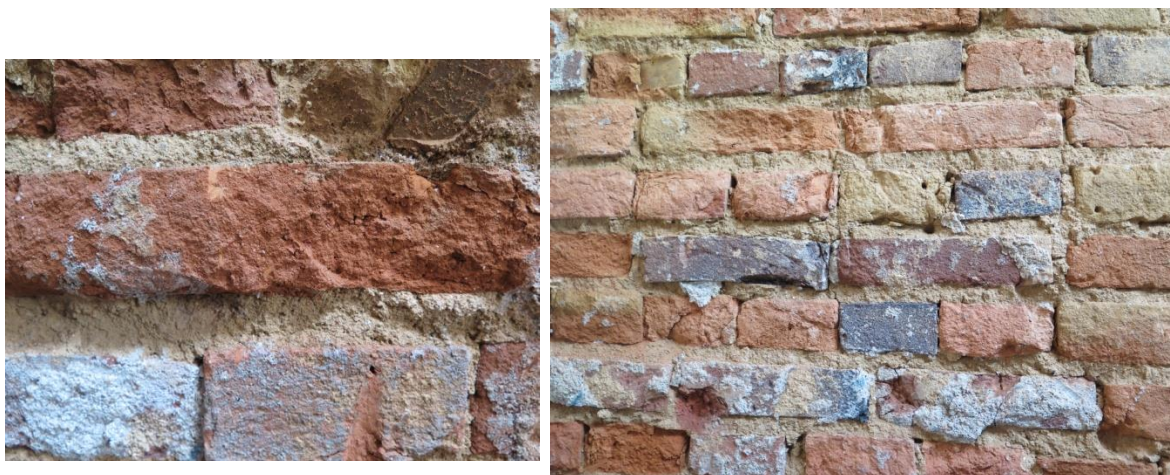
Figura 84 - (a) trecho de alvenaria interna da edificação 02 apresentando descamação em nível elevado. (b) outro trecho da mesma alvenaria apresentando fissuras e descamação, também em nível elevado, 22/03/2026.

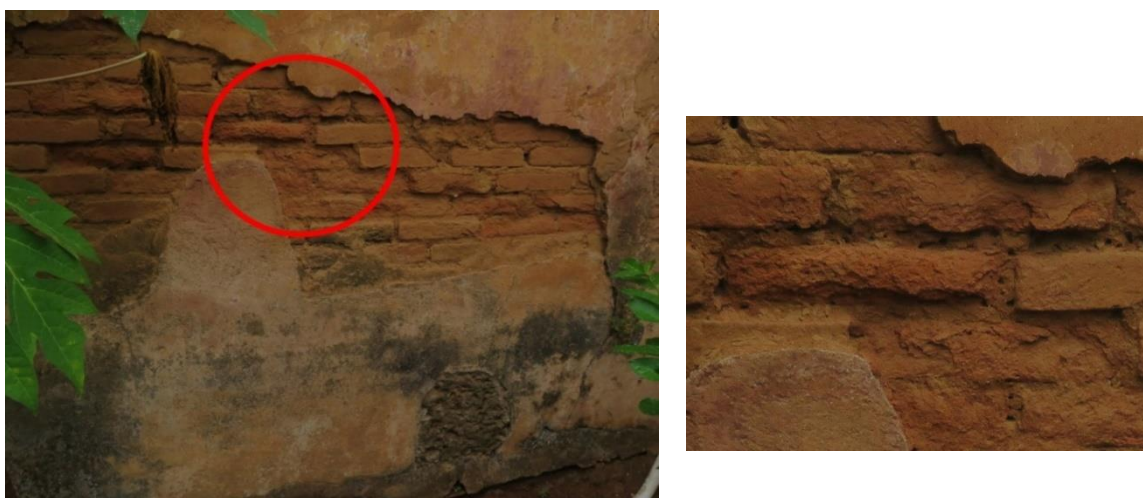
Figura 85 – Tijolos da edificação 01 apresentando descamação, 20/05/2015.
