**Pluviosidade e movimentos de massa nas áreas de risco do Maciço de  
Jaburuna, Vila Velha – ES**  
um estudo de correlação como subsídio para boas práticas de Proteção e Defesa  
Civil

Dissertação submetida ao Programa de Pós-Graduação em Geografia da Universidade Federal do Espírito Santo como requisito parcial para a obtenção do título de Mestre em Geografia

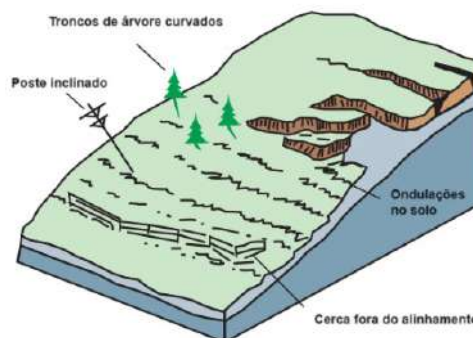
Figura 5 - Esquema gráfico representando a ocorrência de rastejo.

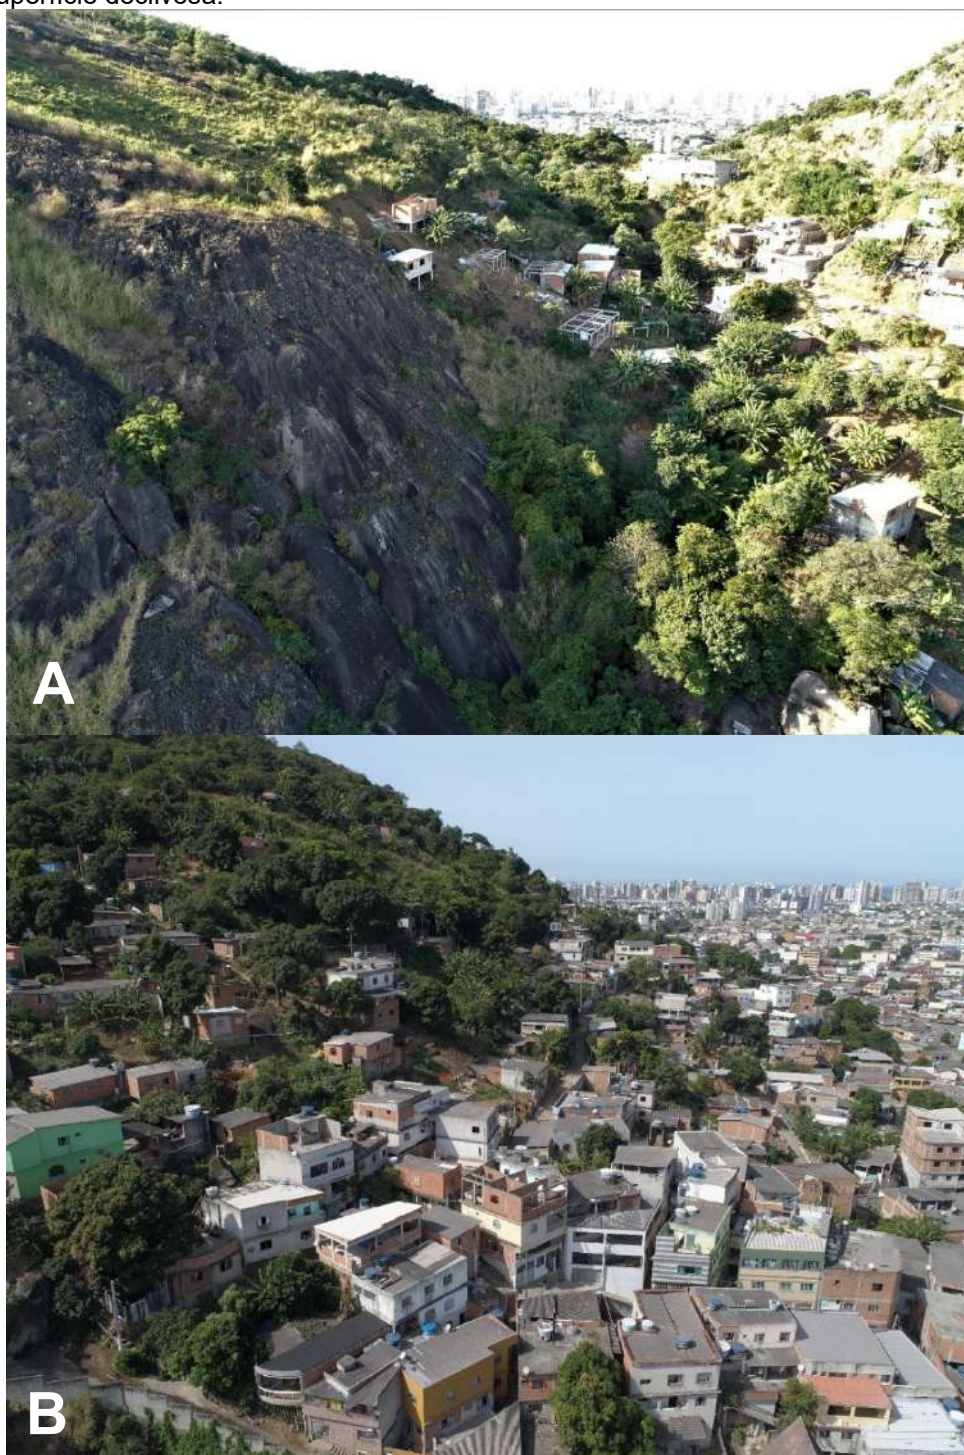
Figura 14 – Vistas da face nordeste (A) e sudoeste (B) do Maciço de Jaburuna, obtidas por meio de registro fotográfico por drone, em 2019.

Nota-se a região de encosta em (A) menos adensada e com edificações em fase de construção, denotando-se o potencial de expansão irregular. Em (B), observa-se ocupação em consolidação sobre a superfície declivosa.

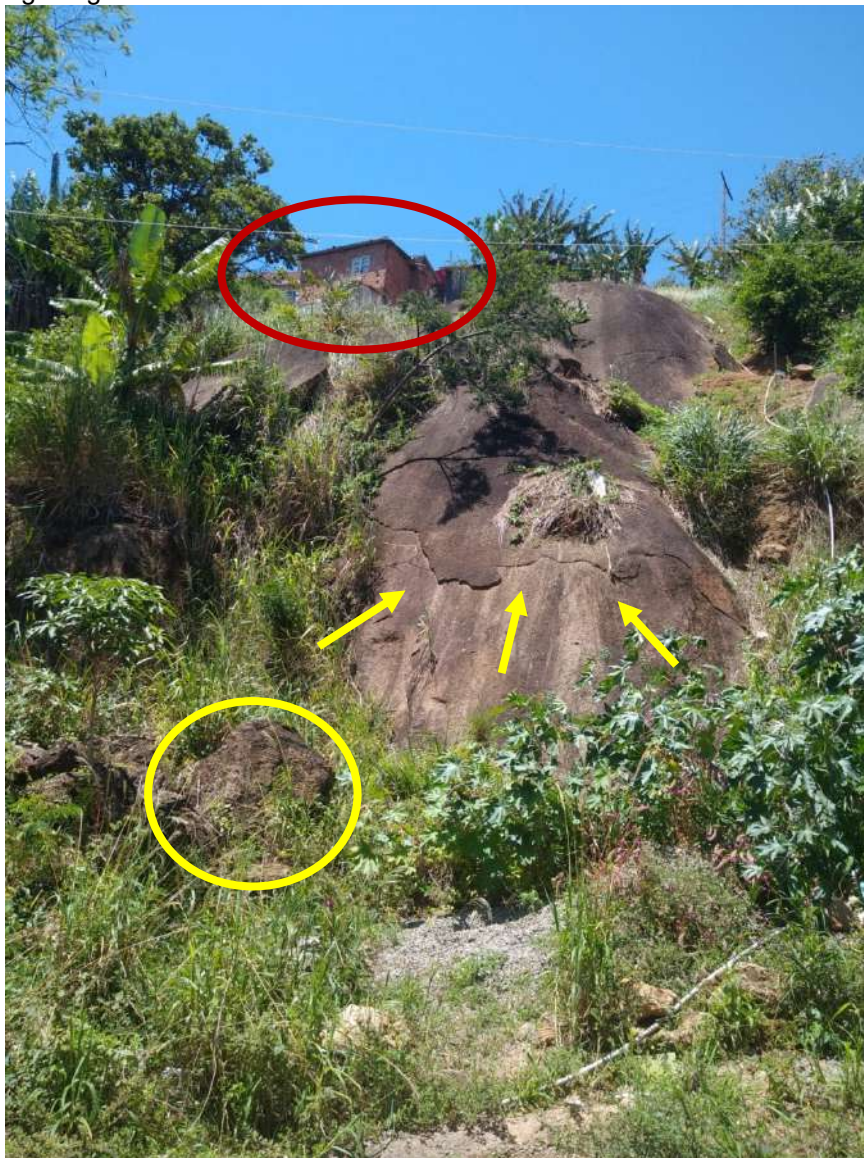
Figura 16 - Afloramento rochoso com fraturamentos aparentes. Maciço de Jaburuna, Vila Velha – ES. Coordenadas UTM – Datum Sirgas 2000 – 363911,188E; 7751593,695N. Nota-se a incidência de família de fraturamentos e lascas de esfoliação (setas amarelas) e movimentação de blocos rochosos (círculo amarelo), caracterizando indícios de geodinâmica no local. No topo, observa-se a presença de domicílios (círculo vermelho), indicando a configuração de vulnerabilidade dos habitantes inseridos nesse contexto geológico.

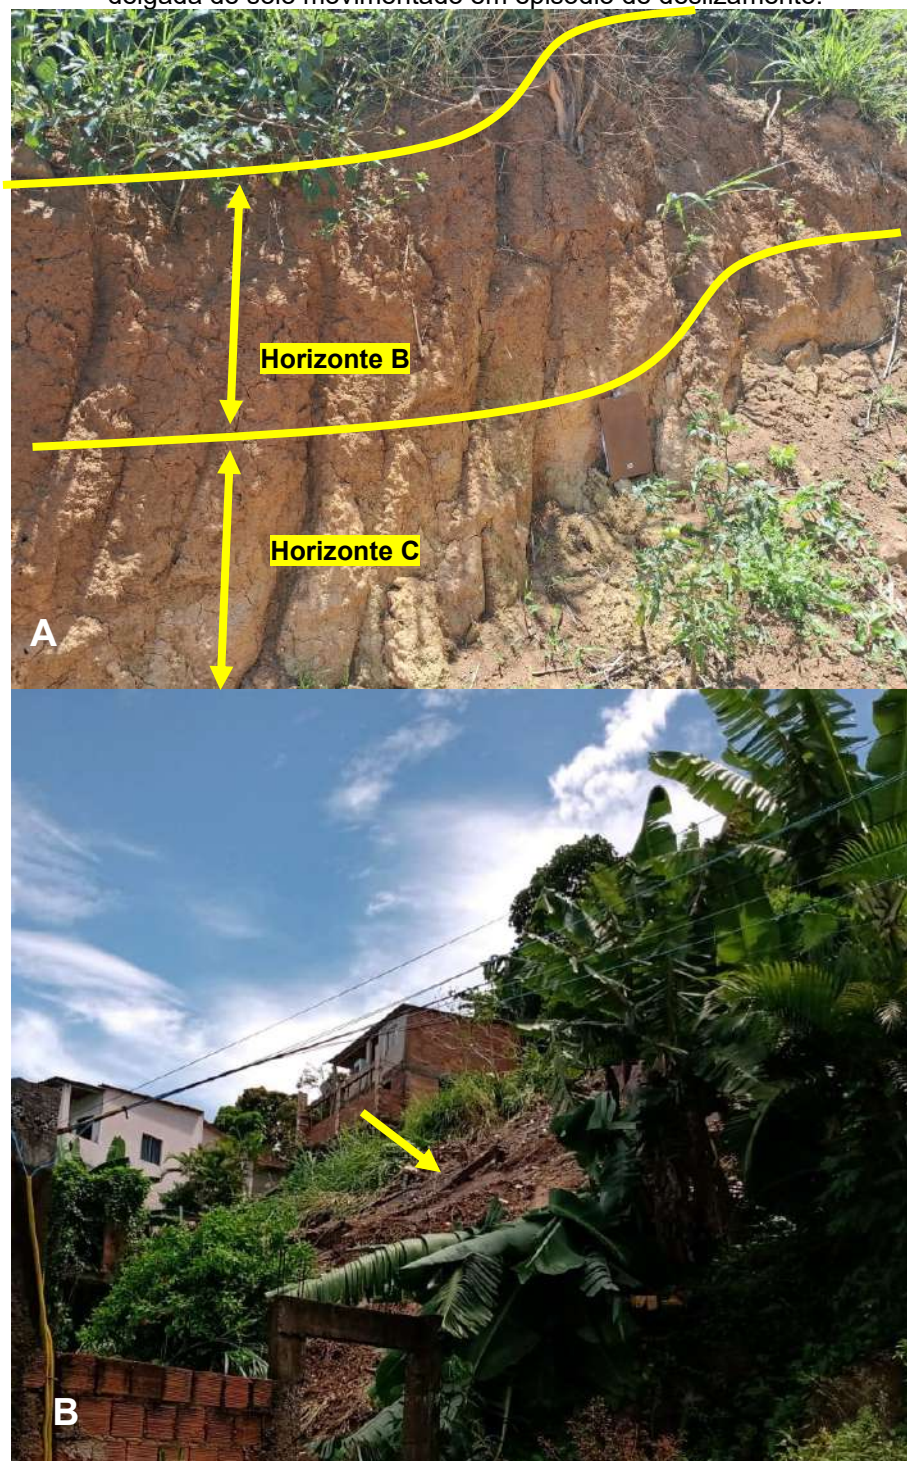
Figura 17– Incidência típica dos solos no Maciço de Jaburuna, Vila Velha – ES. Coordenadas UTM – Datum Sirgas 2000. 364041,730E; 7751668,667N (A). 363766,318E; 7751171,871N (B). Em (A), representação gráfica (em amarelo) aproximada dos horizontes B e C verificados em talude de corte. Em (B), seta amarela indicando afloramento rochoso sob camada delgada de solo movimentado em episódio de deslizamento.

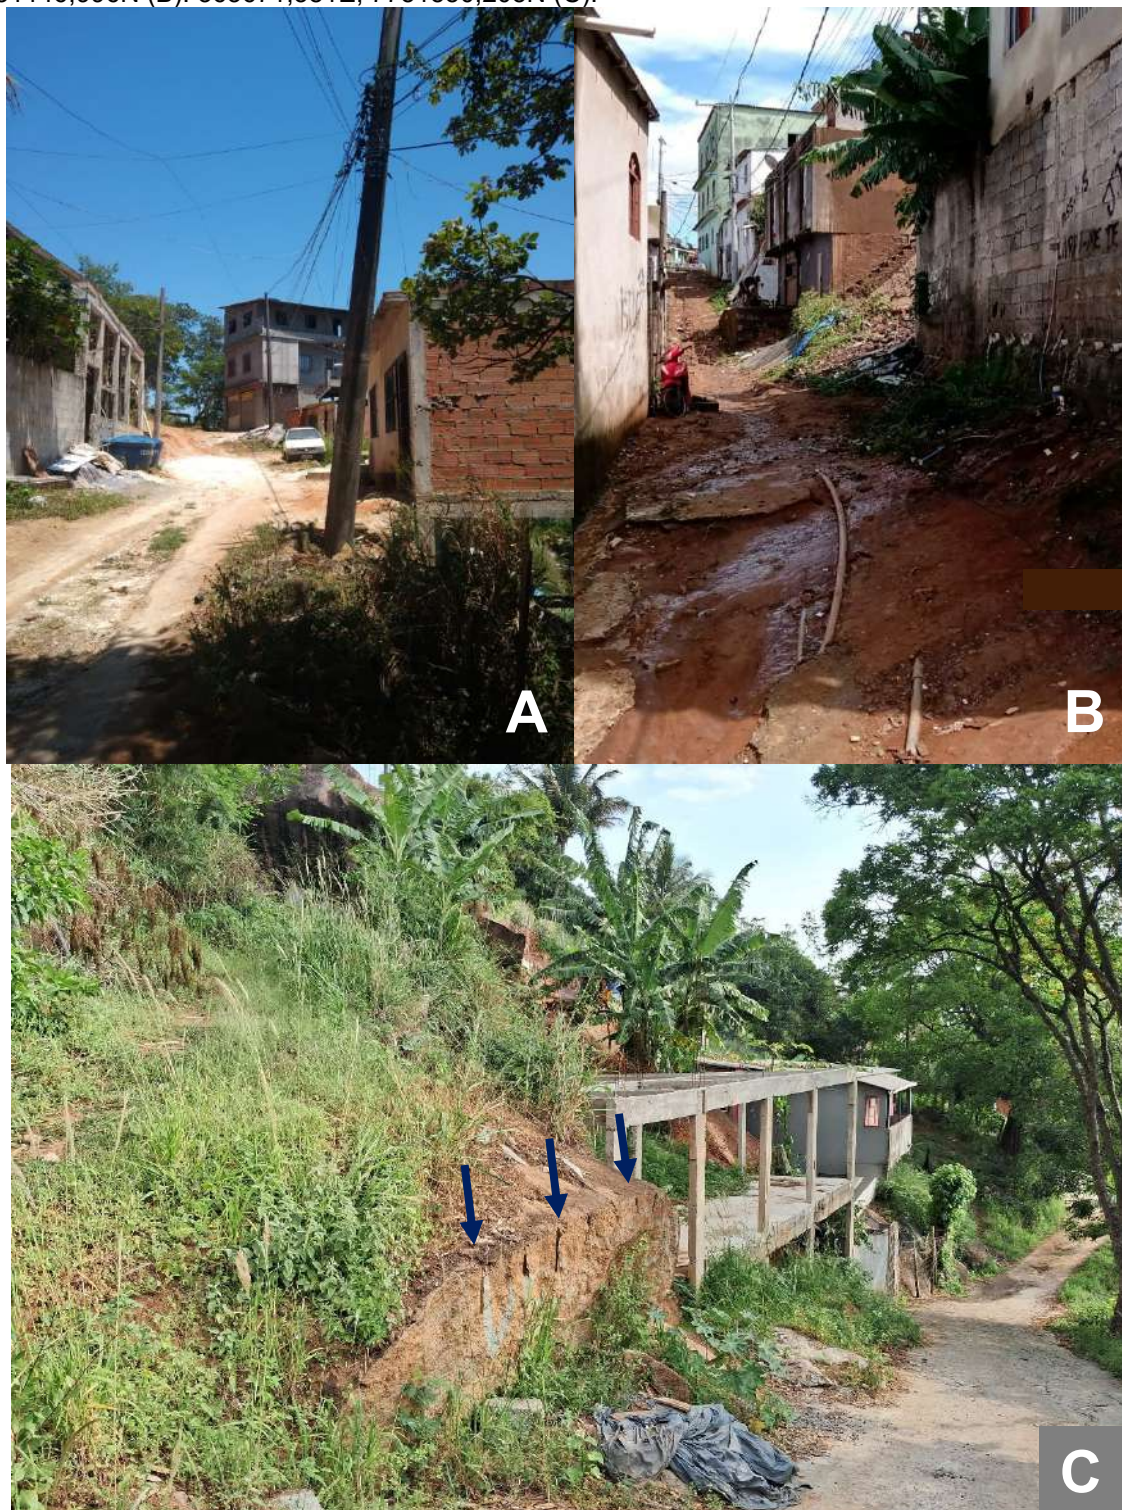
Figura 19 – Padrão construtivo e de infraestrutura do Maciço de Jaburuna, Vila Velha – ES. Coordenadas UTM – Datum Sirgas 2000. 363876,811E; 7751598,968N (A). 363761,144E; 7751146,996N (B). 363671,581E; 7751550,205N (C).

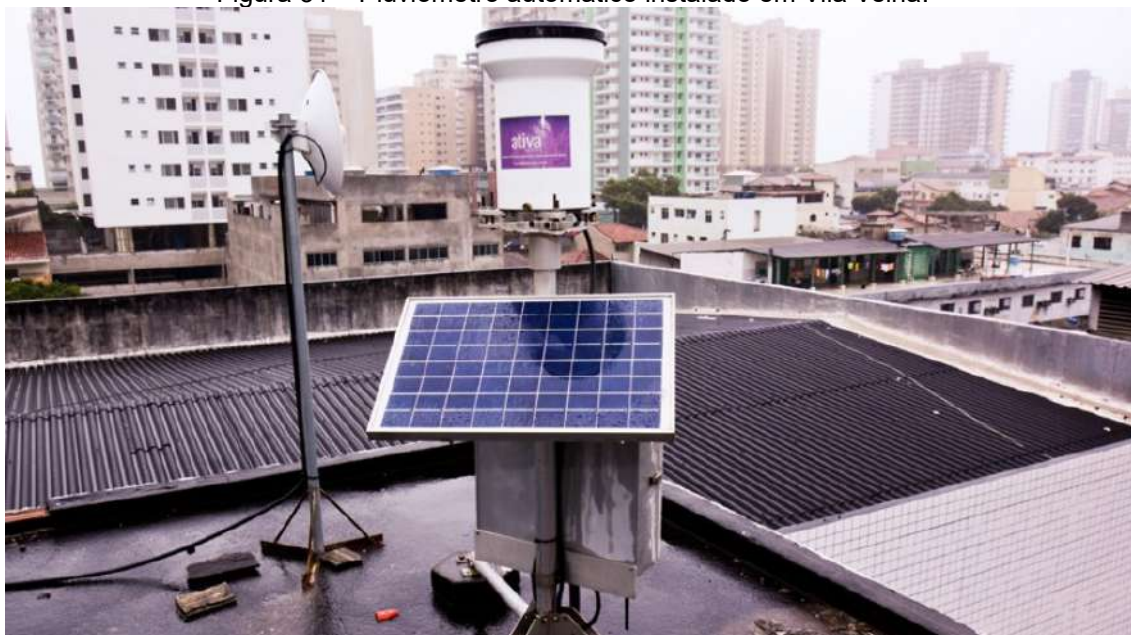
Figura 31 – Pluviômetro automático instalado em Vila Velha.

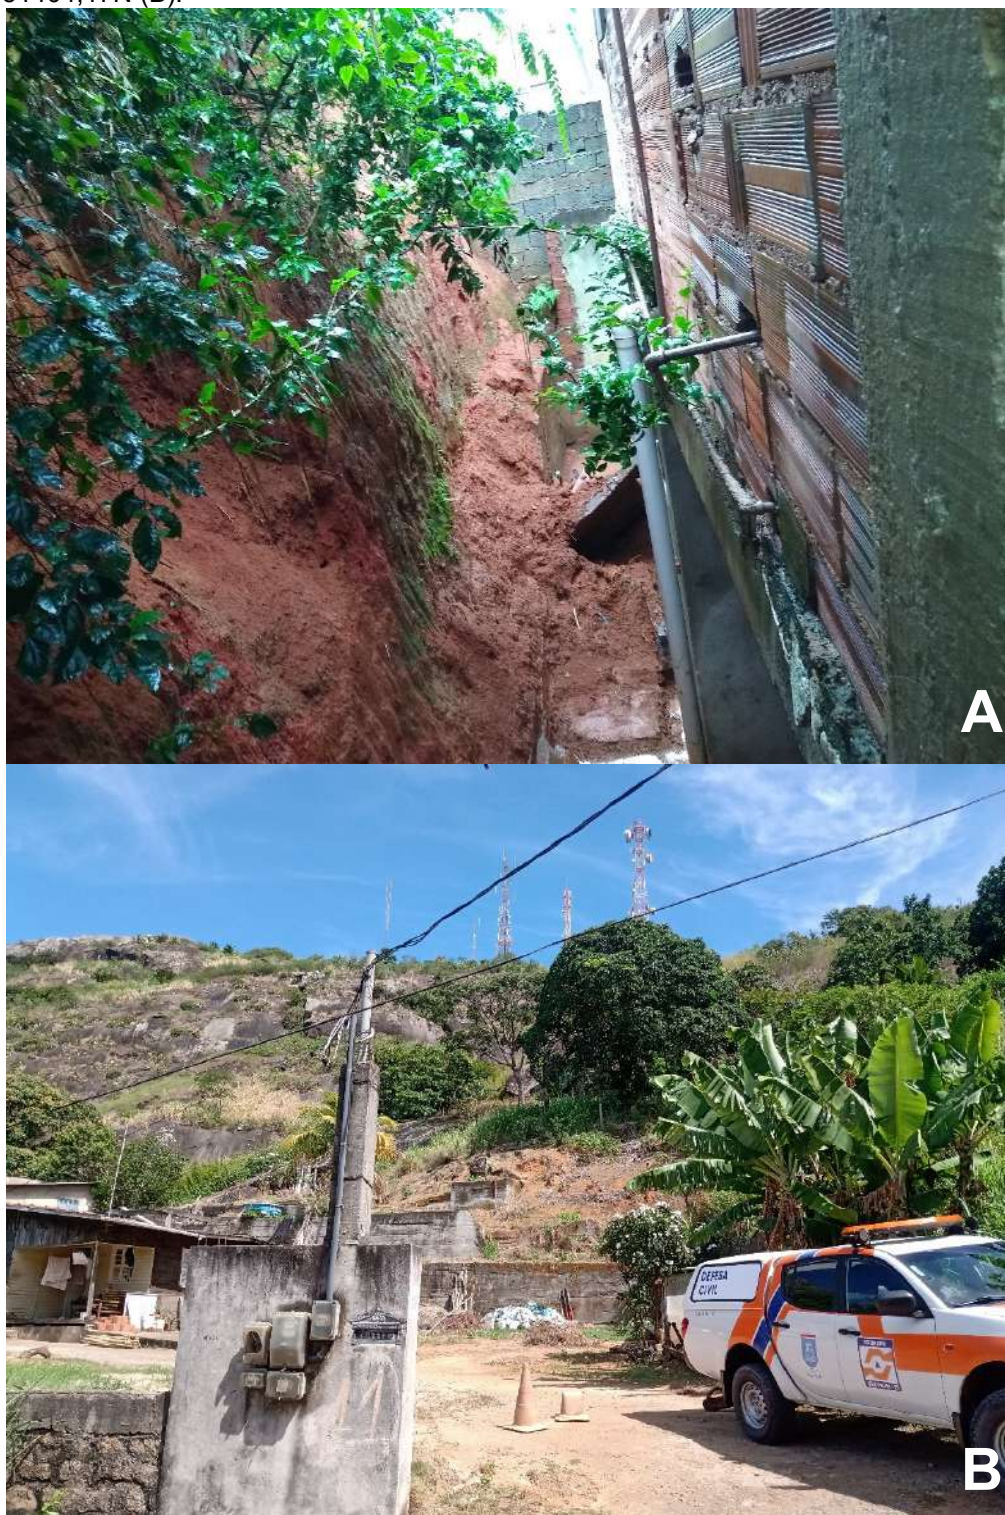
Figura 39 - Intervenções humanas com o meio e a suscetibilidade a movimentos de massa. Coordenadas UTM – Datum Sirgas 2000: 363789,38E; 7751639,81N (A). 364037,60E; 7751404,17N (B).

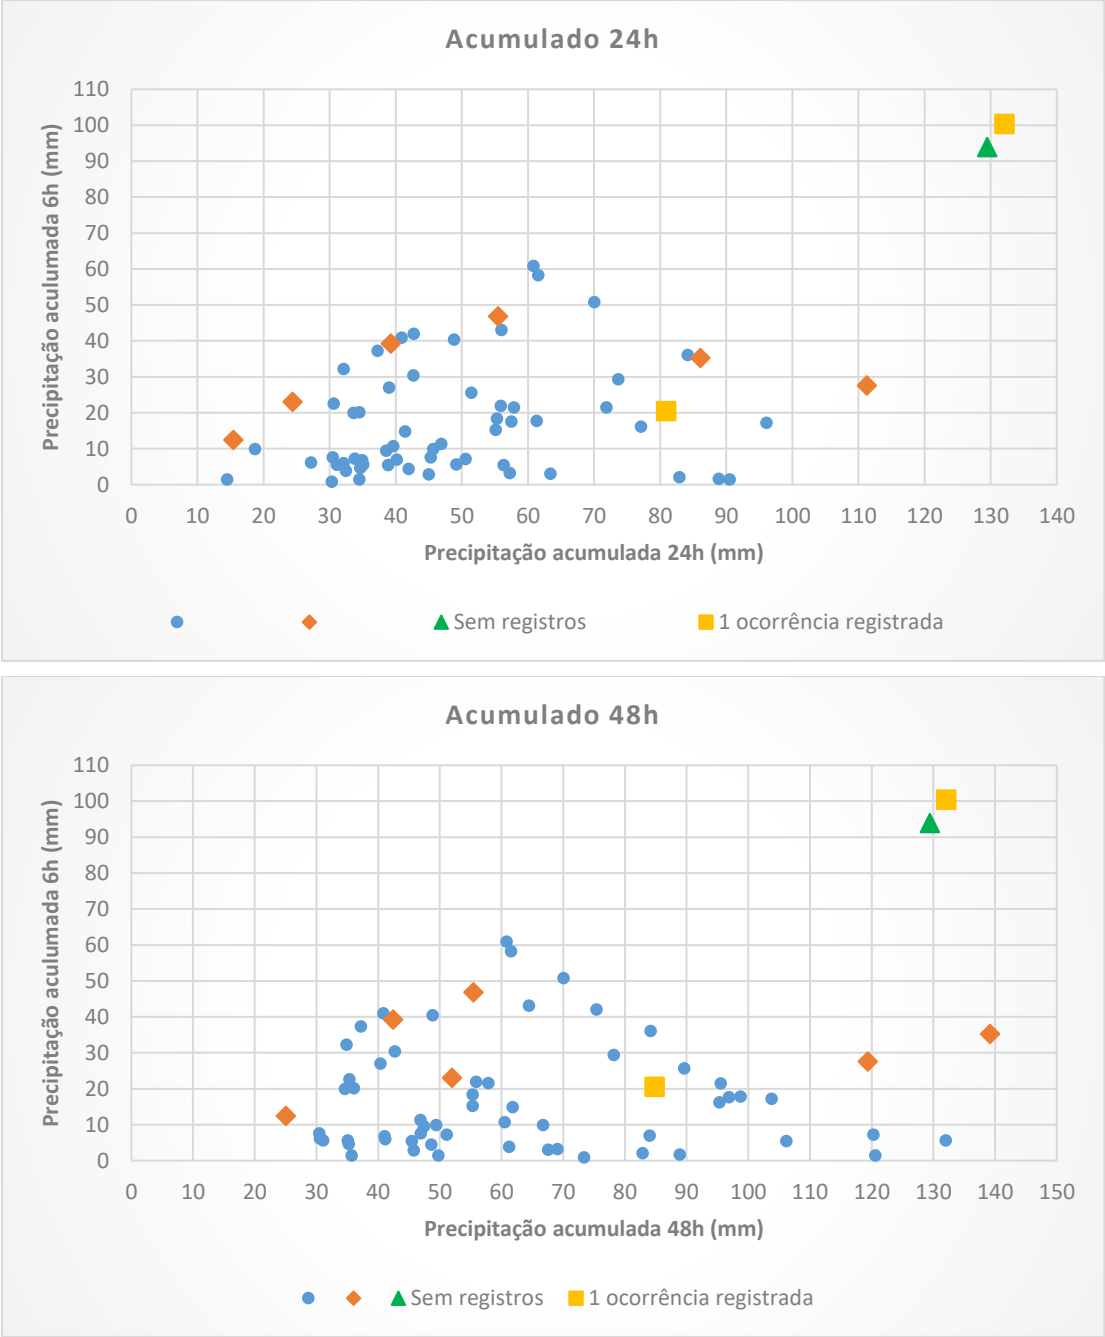
Gráficos de correlação entre precipitação acumulada de 6h e acumulada para 24h e 48h.

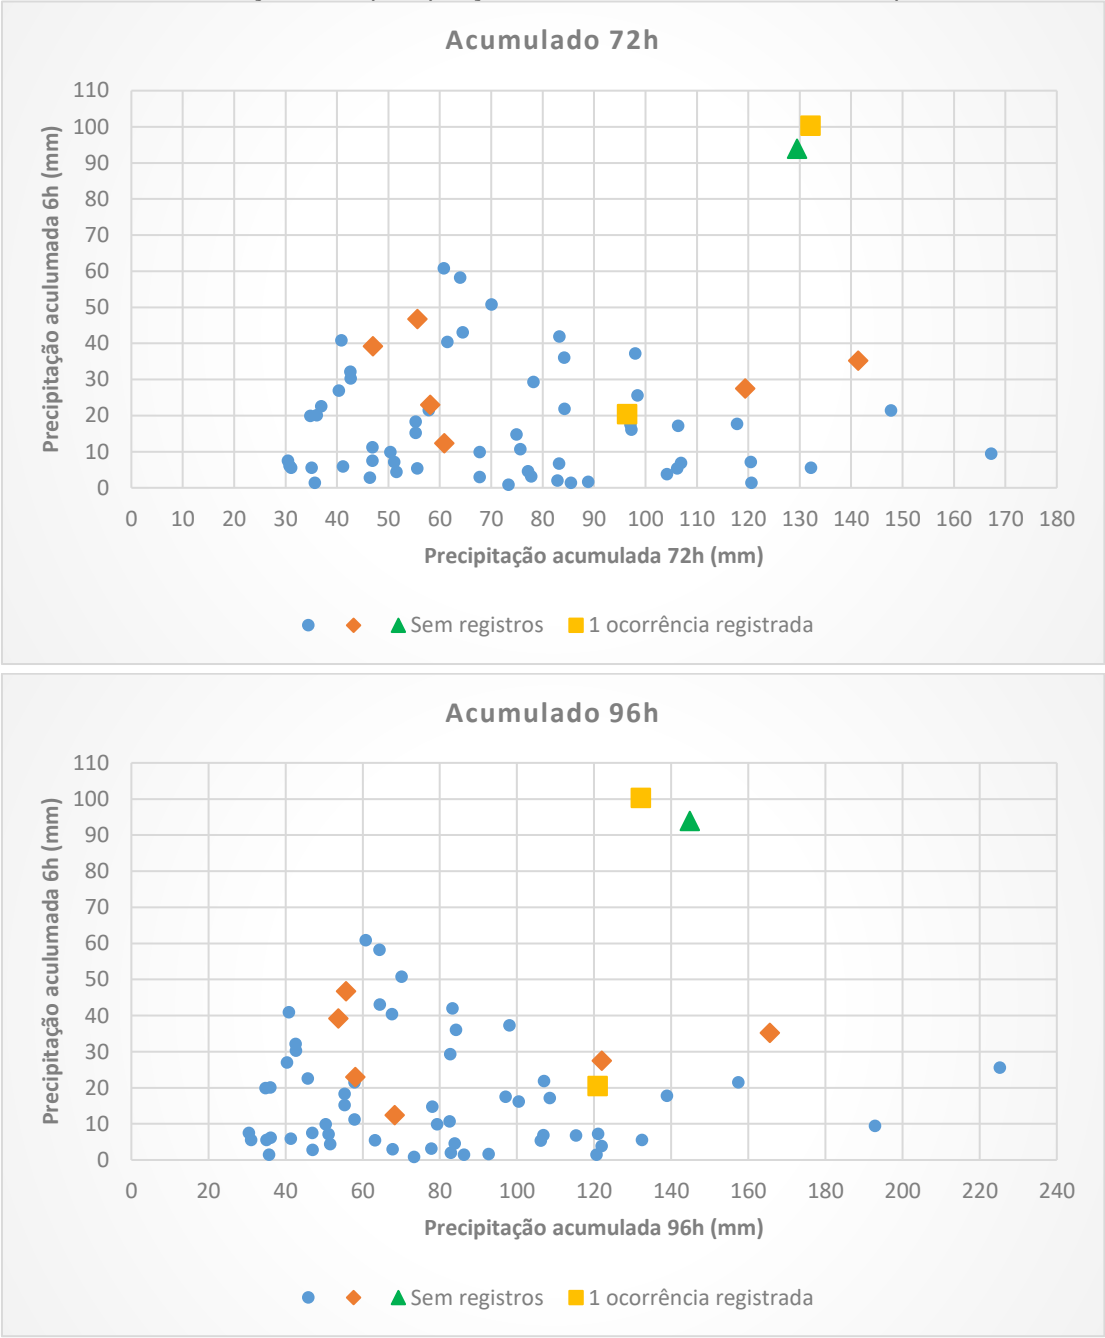
Gráficos de correlação entre precipitação acumulada de 6h e acumulada para 72h e 96h.

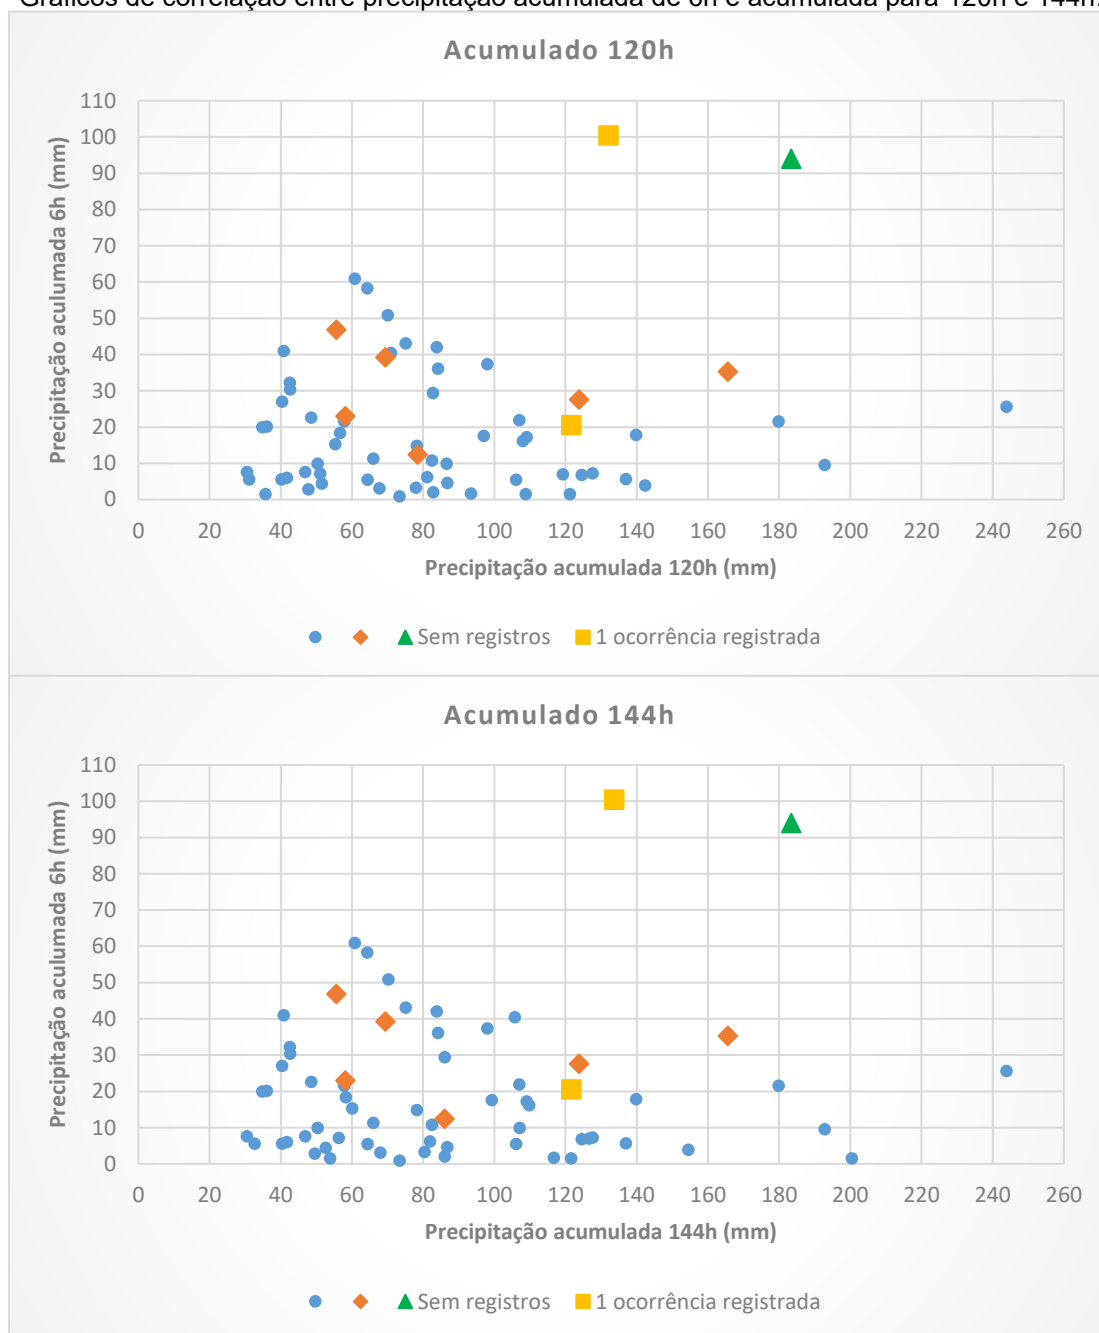
Gráficos de correlação entre precipitação acumulada de 6h e acumulada para 120h e 144h.
