**AVALIAÇÃO DE MANIFESTAÇÕES PATOLÓGICAS POR TÉCNICAS NÃO  
DESTRUTIVAS (NDT): INSPEÇÕES NAS PONTES RURAIS NO MUNICÍPIO  
DE ALEGRE - ES**

Dissertação apresentada ao Programa de Pós-Graduação em Ciências Florestais do Centro de Ciências Agrárias e Engenharias da Universidade Federal do Espírito Santo, como parte das exigências para obtenção do Título de Mestre em Ciências Florestais na Área de Concentração Ciências Florestais.  
Orientador: Fabricio Gomes Gonçalves  
Coorientador: Pedro Gutemberg de Alcântara Segundinho

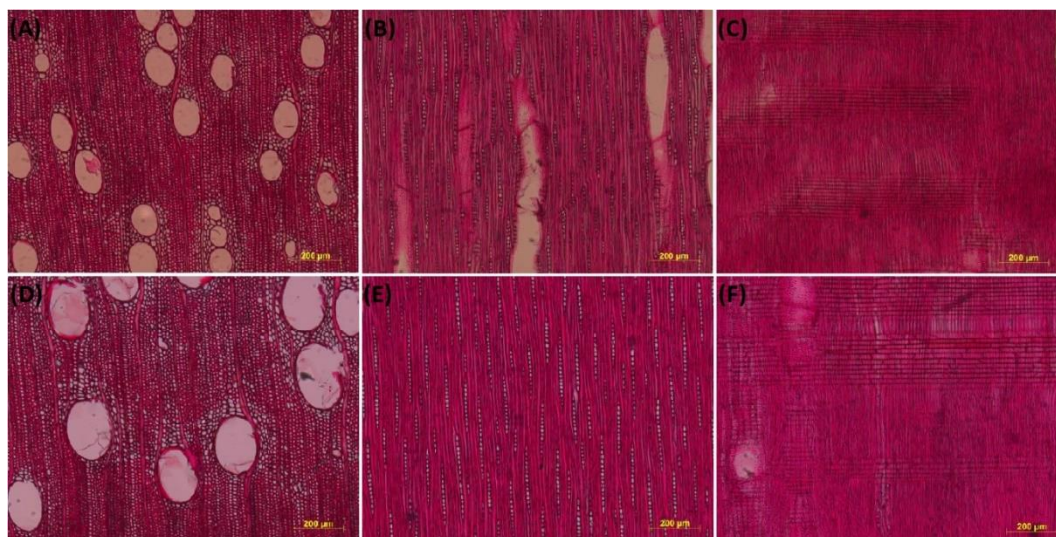
Figura 16. Imagens de identificação de gênero: Ponte 35 - A) Plano transversal; B) Plano tangencial; C) Plano radial; Ponte 49 - D) Plano transversal; E) Plano tangencial; F) Plano radial.

A descrição microscópica das amostras retiradas das pontes 35 e 49, demonstram que no plano transversal os poros são visíveis sob lente de 10x com porosidade difusa, arranjo radial e diagonal solitários e aparentemente múltiplos. No plano longitudinal tangencial, o parênquima radial é visível sob lente 10x com as linhas vasculares retilíneas. Já no plano radial os raios são pouco contrastados (Figura 16).

As descrições das amostras apresentadas, relativa às características anatômicas analisadas, possibilitou identificar que se trata do gênero *Eucalyptus*. Assim sendo, confirmando o gênero informado pelos profissionais responsáveis pela manutenção e construção das pontes do município de Alegre-ES.

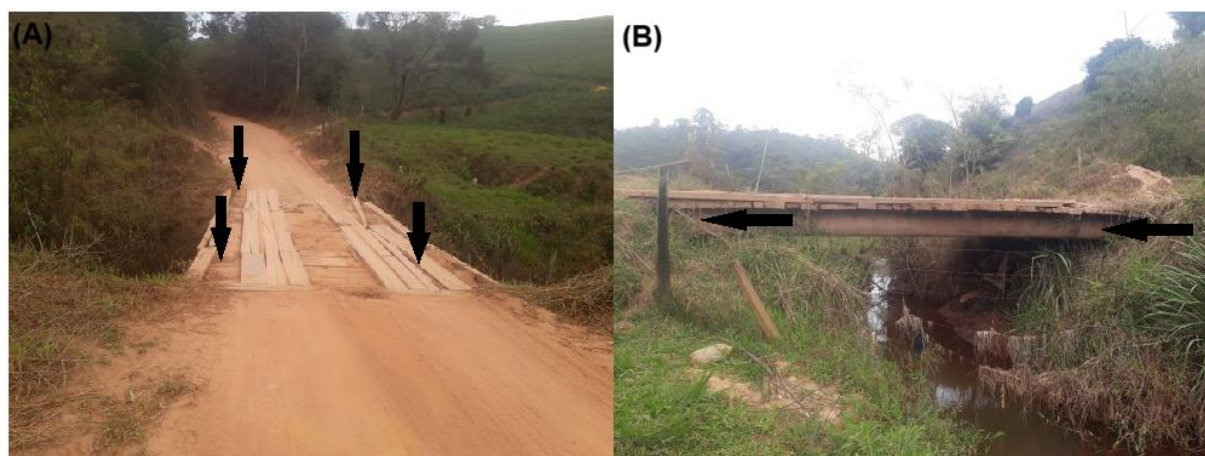
Figura 18. Pontos de inspeção com resistografia próximos aos apoios da ponte 01: A) Visão por cima do tabuleiro; B) Visão lateral da longarina de madeira roliça.

As perfurações com o resistógrafo nas longarinas da Ponte 01, foram feitas em 4 pontos próximos aos apoios (Figura 18). O comportamento da microperfuração em função do avanço da haste do resistógrafo nas longarinas de madeira roliça está indicado na Figura 19.

Para a ponte 01 foi observado na inspeção visual, descrita na ficha de inspeção (Anexo A9), à existência de ataques por agentes bióticos. Contudo, observa-se um aumento de resistência à perfuração nos gráficos 1, 2 e 3 a partir de 2,0 cm no sentido à medula, mantendo-se crescente com redução dos valores na região da medula. Isto evidencia que a degradação é apenas superficial. Já o gráfico 4 teve um pequeno crescimento até próximo de 9,0 cm e decaindo na região da medula, mantendo-se essa redução até 20,5 cm, indicando-se maior oscilação e menor resistência devido estar mais próximo da extremidade, o que demonstra que a madeira nesse ponto está em processo de deterioração mais avançado do que as demais.

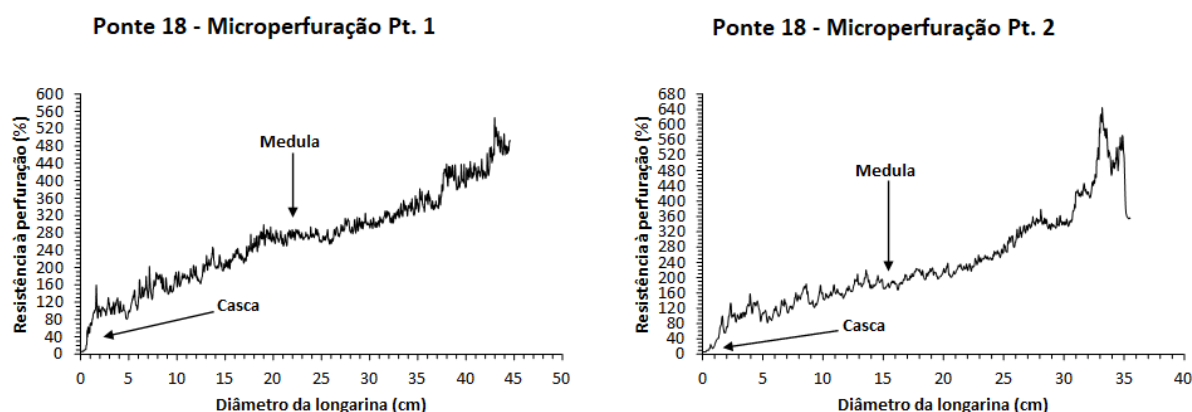
Figura 22. Leituras da resistência à perfuração em pontos próximos aos apoios nas longarinas da ponte 18.

A Figura 22 mostra o comportamento dos perfis de resistência à perfuração da ponte 18 na direção do diâmetro das longarinas nos pontos 1 e 2 inspecionados.

Os resultados apresentados para os perfis 1 e 2 (Figura 22), demonstraram um aumento de resistência com pouca variação a partir de 2,0 cm, a perda de resistência a perfuração ocorre de 0 a 20cm no Pt. Estes valores corroboram com a inspeção visual realizada *in loco*, onde observou-se que as longarinas foram recém trocadas e sem nenhuma evidência de ataques visíveis de agentes bióticos. Validando os resultados obtidos no trabalho de (NUTTO, 2015), onde, a curva de resistência à perfuração não apresenta nenhum sinal de defeito mediante a uma maior densidade da madeira, a analisando-se os diagramas dos perfis Pt. 1 e Pt. 2 nota-se que as amplitudes estão variáveis e não constantes, tendo aumentado de 20% a 40% a resistência devido ao atrito.

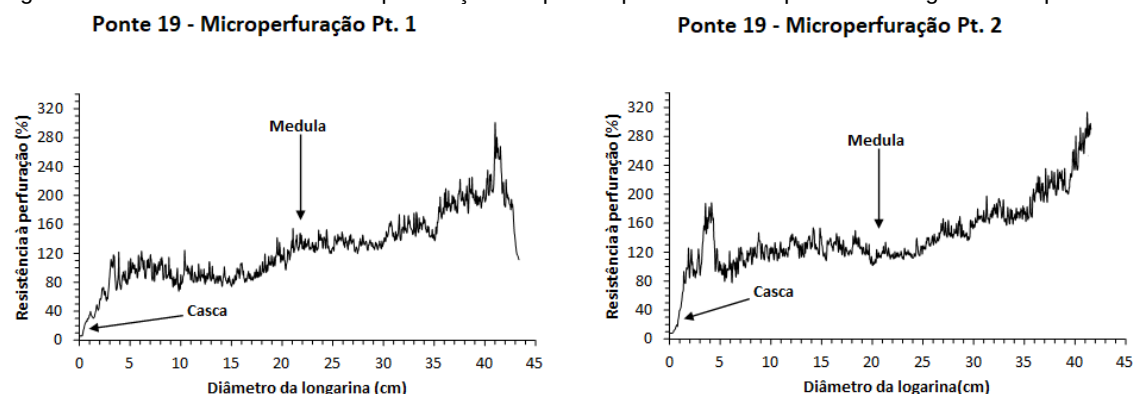
Figura 23. Leituras da resistência à perfuração em pontos próximos aos apoios nas longarinas da ponte 19.

Os perfis de resistência à perfuração dos pontos 1 e 2 da Ponte 19, avaliados em suas longarinas que distam de 40cm da altura da lâmina d'água (Anexo B38) estão apresentados na Figura 23.

A amplitude de resistência à perfuração sofre pouca alteração ao atrito devido a menor densidade da madeira em ambos os perfis. O primeiro perfil apresentou na profundidade de furo de 11 a 17 cm, uma queda, indicando ponto de deterioração. No trecho da medula existe um ganho de resistência, devido ao atrito gerado pelo pó de serra conforme o avanço da haste do resistógrafo. Esse resultado está de acordo com os resultados obtidos no trabalho de (OLIVEIRA, 2015), que descreve, que à medida que a profundidade de penetração da broca aumenta com o diâmetro, o atrito atuante na broca pode aumentar, o que, por sua vez, resulta em altas leituras de resistência relativa. Para o segundo perfil, houve um pico de amplitude médio entre 4,0 e 5,0 cm em decorrência do atrito e uma queda suave na região da medula.

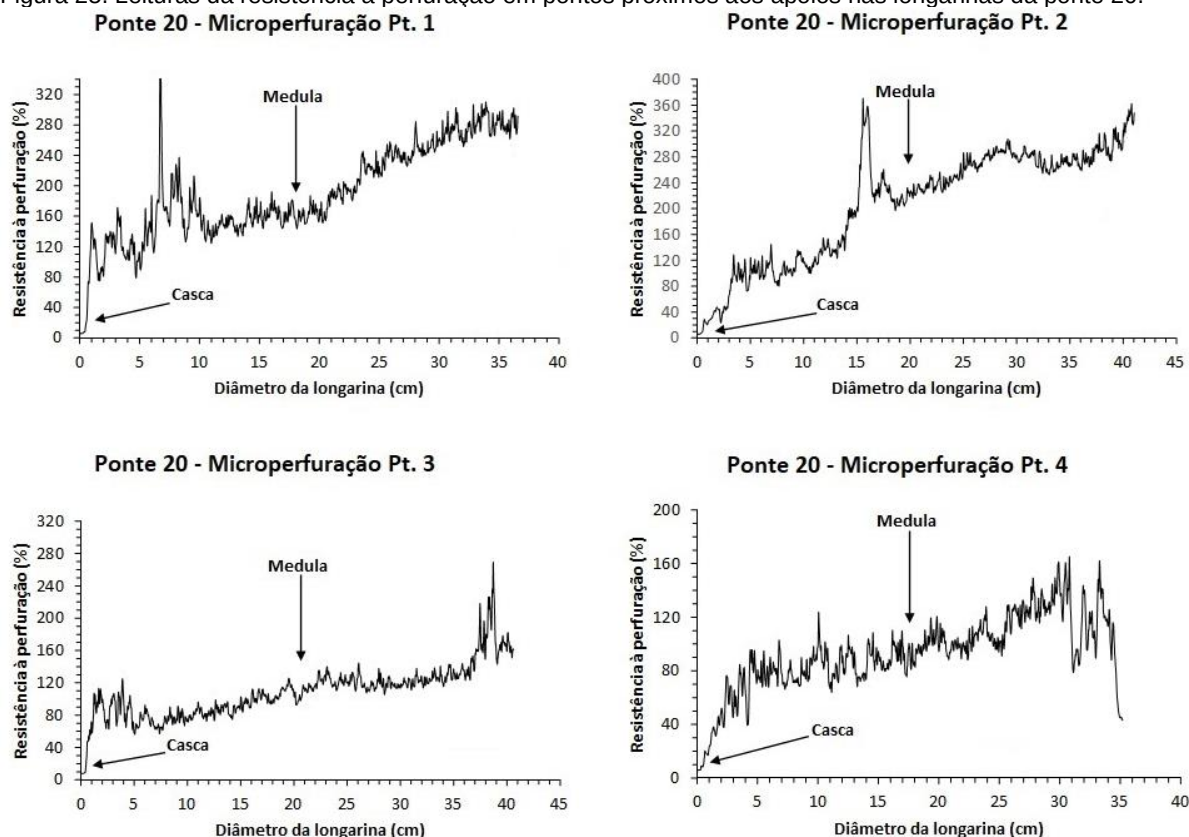
Figura 25. Leituras da resistência à perfuração em pontos próximos aos apoios nas longarinas da ponte 20.

O comportamento dos perfis de resistência à perfuração da Ponte 20, demonstraram bons resultados (Figura 25), mantendo-se a amplitude em percentual, acima de 100% nos pontos 1 e 2 e nos pontos 3 e 4 na ordem de 80%. Esses bons resultados, são em função das novas peças estruturais de madeira aplicadas na reconstrução da ponte.

Os resultados dos perfis 1, 2 e 3 apresentam picos de resistência, influenciado pelo atrito da haste de perfuração, mas no geral, todos os perfis apresentaram uma boa resistência à perfuração, mantendo-se crescente na amplitude, demonstrando que as peças novas de madeira, recém trocadas, estavam em boas condições internas.

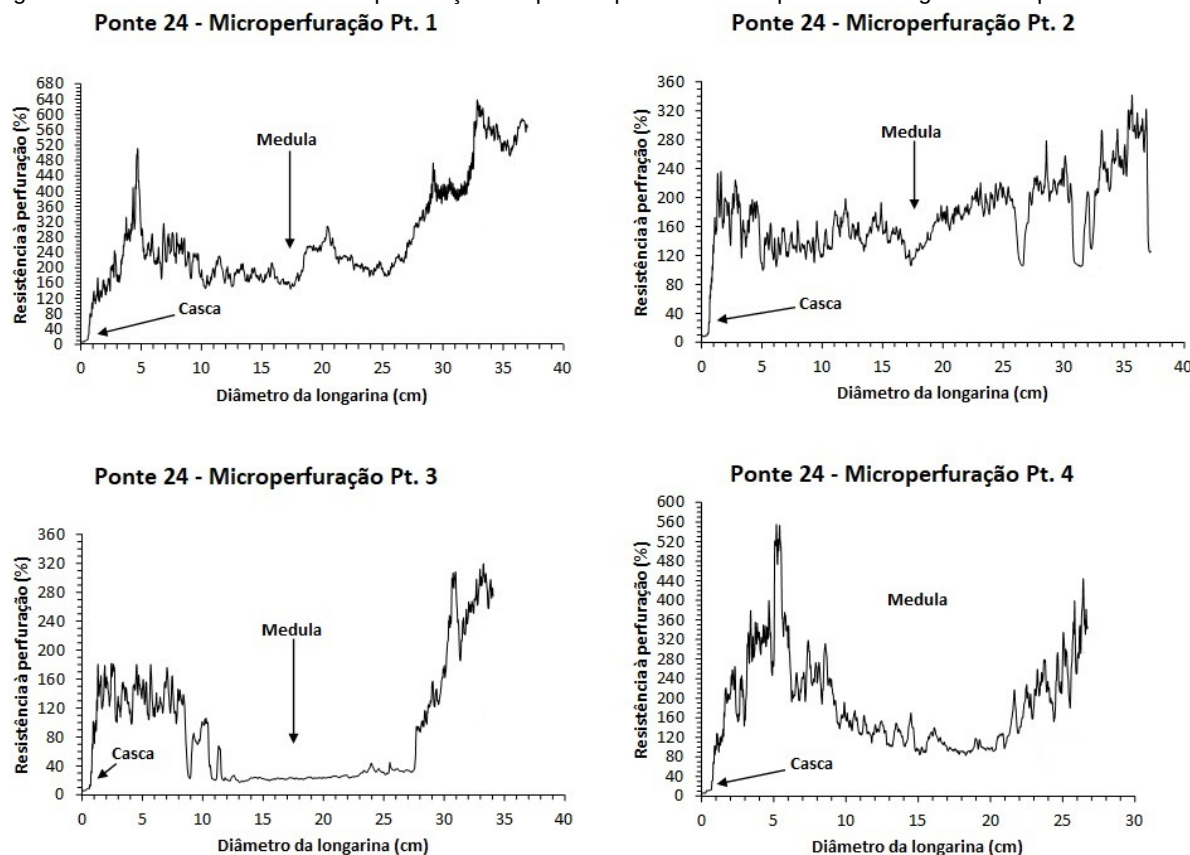
Figura 26. Leituras da resistência à perfuração em pontos próximos aos apoios nas longarinas da ponte 24.

O comportamento da resistência à perfuração dos perfis analisados na Ponte 24 revela diferentes valores de amplitude (Figura 26), compreendendo em uma estrutura aparentemente biodeteriorada em sua superfície, atacada por fungos e organismos xilófagos observado nas inspeções visuais in loco (Anexo B42).

Na análise dos perfis, observa-se que todos demonstraram grande oscilação ao longo do avanço da haste ocasionado pelo atrito gerado. O perfil 1, na profundidade de 5 cm, teve um pico de amplitude proveniente do atrito gerado, mas decaindo em 6 cm, mantendo-se regular até ultrapassar a medula, voltando a oscilação na profundidade de 29 cm conforme o avanço da haste. Já o perfil 2 manteve-se oscilante até a medula, onde teve uma queda de amplitude, voltando a ascender conforme o avanço da haste. Contudo, na profundidade de 23 e 32 cm, apresenta pontualmente quedas bruscas em torno de 1cm cada, demonstrando deterioração. Com um menor percentual na amplitude de resistência à perfuração, o perfil 3 indica uma queda próxima de 20% na profundidade de 11,5 e 27,5 cm, evidenciando considerável deterioração interna da longarina. No perfil 4, a amplitude teve seu pico em 5 cm, decaindo até 21 cm e voltando a subir conforme o avanço da broca. Entretanto, mesmo que na inspeção visual indica que a estrutura da ponte 24 esteja superficialmente deteriorada, em contrapartida, as peças indicam estar em bom estado, com exceção da peça representada pelo perfil 3 que demonstrou consideravelmente biodeteriorada internamente.

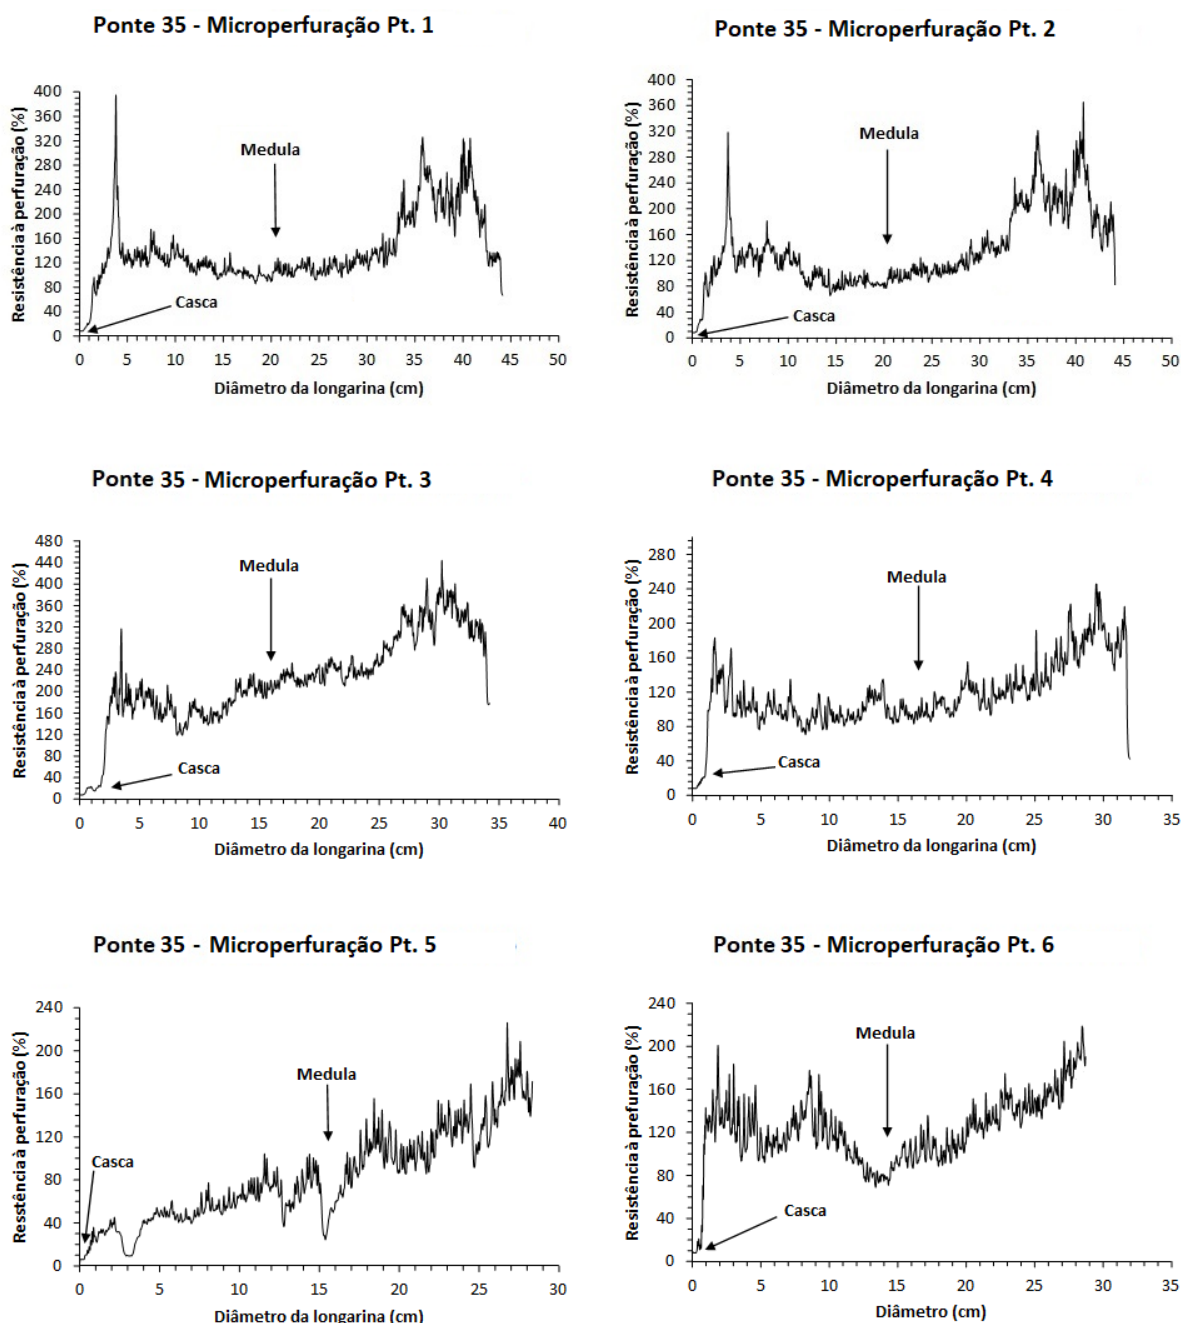
Figura 27. Leituras da resistência à perfuração em pontos próximos aos apoios nas longarinas da ponte 35.

Na análise dos perfis de amplitude gerados pelo resistógrafo (Figura 27), em pontos estratégicos nas longarinas da Ponte 35, compreendendo em uma estrutura de grande porte apresentando danos severos em função de ataques por agentes bióticos e abióticos descritos na ficha de inspeção (Anexo A1).

Na análise dos perfis 1 e 2 (Figura 27), ambos demonstraram similaridade, porém com valores de amplitude diferentes, apresentando picos de resistência entre

2,0 e 4,0 cm, ocasionados pelo atrito gerado na haste de perfuração, causados por pó de serra, tendo uma linearidade de queda na amplitude subsequente a 4,0 cm até a medula, não configurando em uma deterioração severa, pelo fato de que o percentual da amplitude de resistência à perfuração manteve-se acima de 60%. Os perfis 3, 4 e 6 não apresentaram picos de resistência muito elevados, mas os seus resultados foram relativamente melhores do que os dos perfis 1 e 2, que alcançam amplitudes com percentuais acima de 80%. Já o perfil 5, apresentou na profundidade de 3 cm, apenas 10% de resistência, como também na região da medula com 20% de resistência, evidenciando pontos de deterioração.

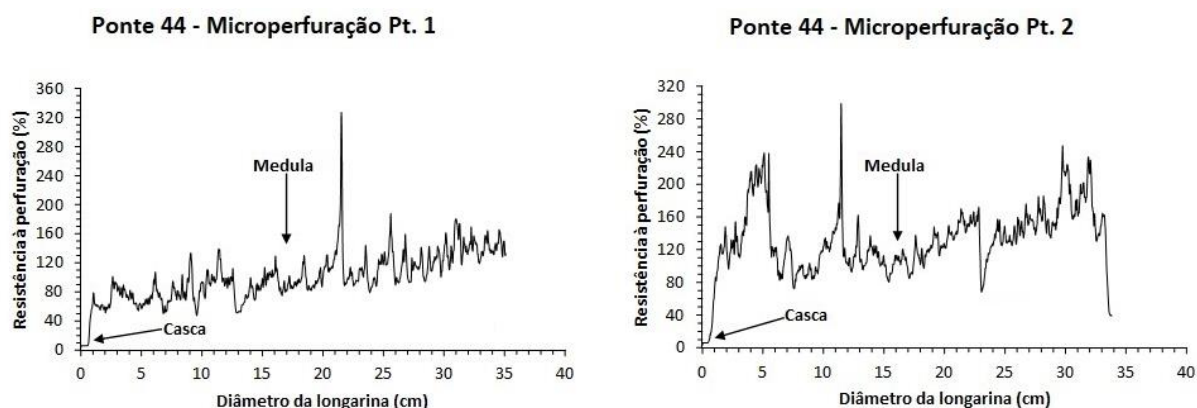
Figura 28. Leituras da resistência à perfuração em pontos próximos aos apoios nas longarinas da ponte 44.

A Ponte 44 trata-se de uma estrutura recém construída, mas executada com uma altura bem próxima da lâmina d'água, 60 cm, como mostrado no (Anexo B45), apresentando impregnação por lama e ataque por fungos. Esta ponte apresentou uma resistência à perfuração no perfil 1 de 80% e no perfil 2 110% (Figura 28).

O pico de amplitude no perfil 1 a uma profundidade de 21 e 22 cm do diâmetro da peça, apresentou um pico de 330% e não pode ser levado em consideração, em decorrência do atrito gerado pela haste do resistógrafo. O perfil 2 apresentou picos em torno de 210% em sua amplitude nas profundidades de perfuração de 4 a 6 cm e entre 11 e 12 cm, variando entre 240 e 300% devido ao atrito gerado pela haste do resistógrafo. Porém com amplitudes médias para Pt. 1 em torno de 80% e Pt. 2 de 110% indicando que as peças estão em boas condições internas, mesmo que próximas a lâmina d'água.

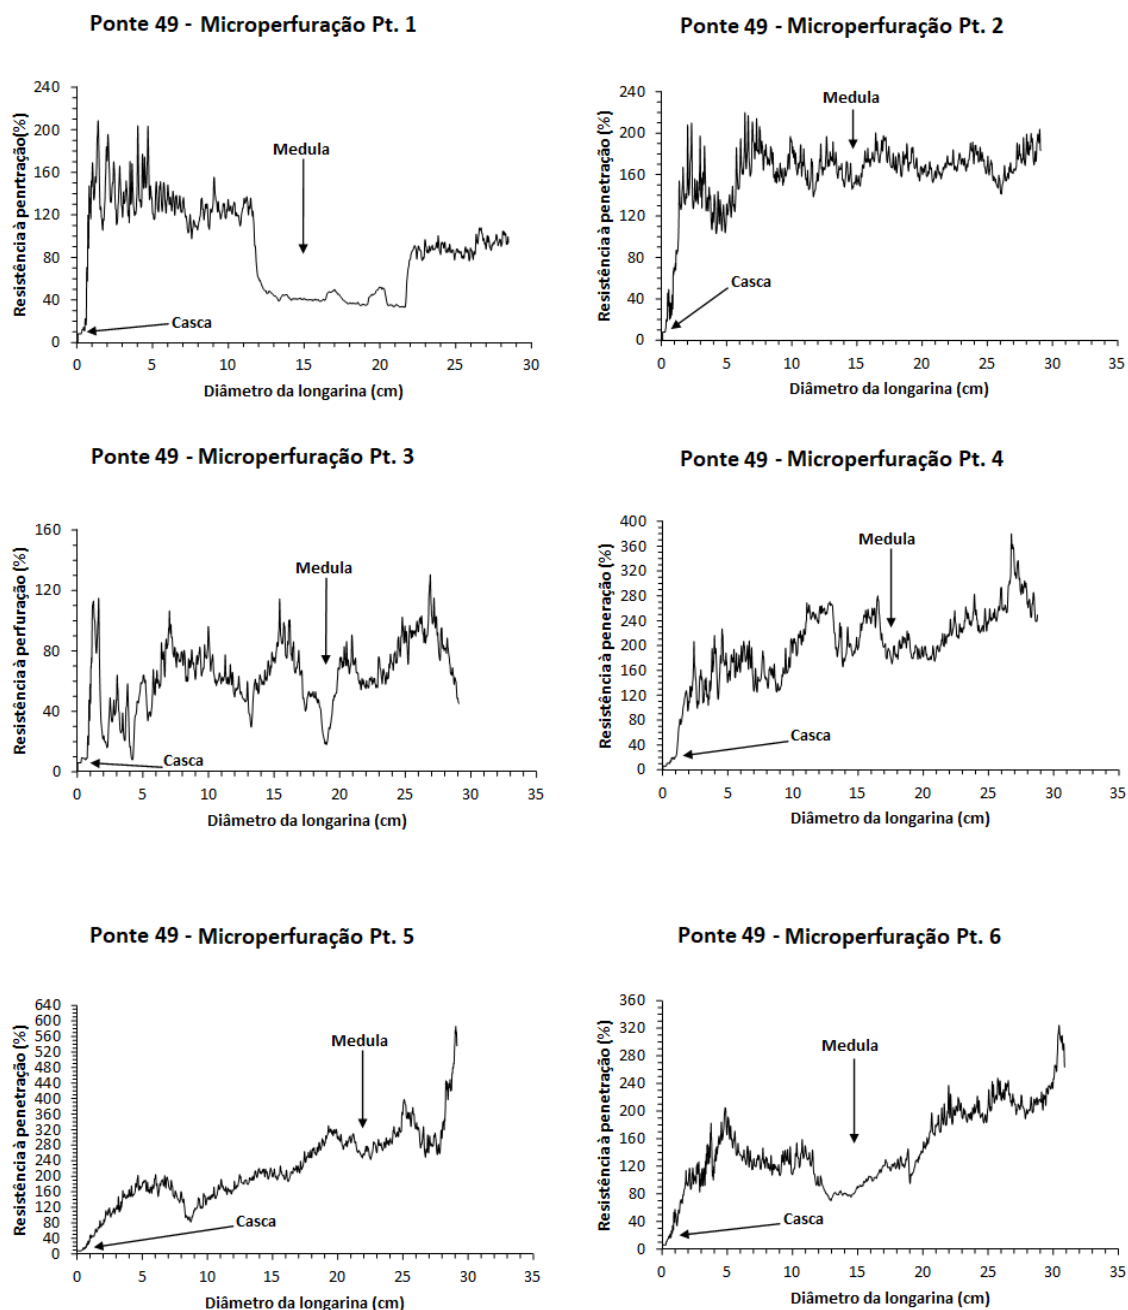
Figura 29. Leituras da resistência à perfuração em pontos próximos aos apoios nas longarinas da ponte 49.

No perfil do ponto 1 de microperfuração, nota-se que houve um pico de resistência à perfuração logo no início, chegando a quase 200% de amplitude devido a decorrência do atrito gerado pela haste. Como também, entre 12 e 22 cm ocorreu uma queda brusca (Figura 29), ficando com uma amplitude média de 40%,

demonstrando deterioração interna da peça. Na mesma peça, o ponto 6 apresentou o comportamento similar nas profundidades de 13 a 19 cm, evidenciando deterioração interna.

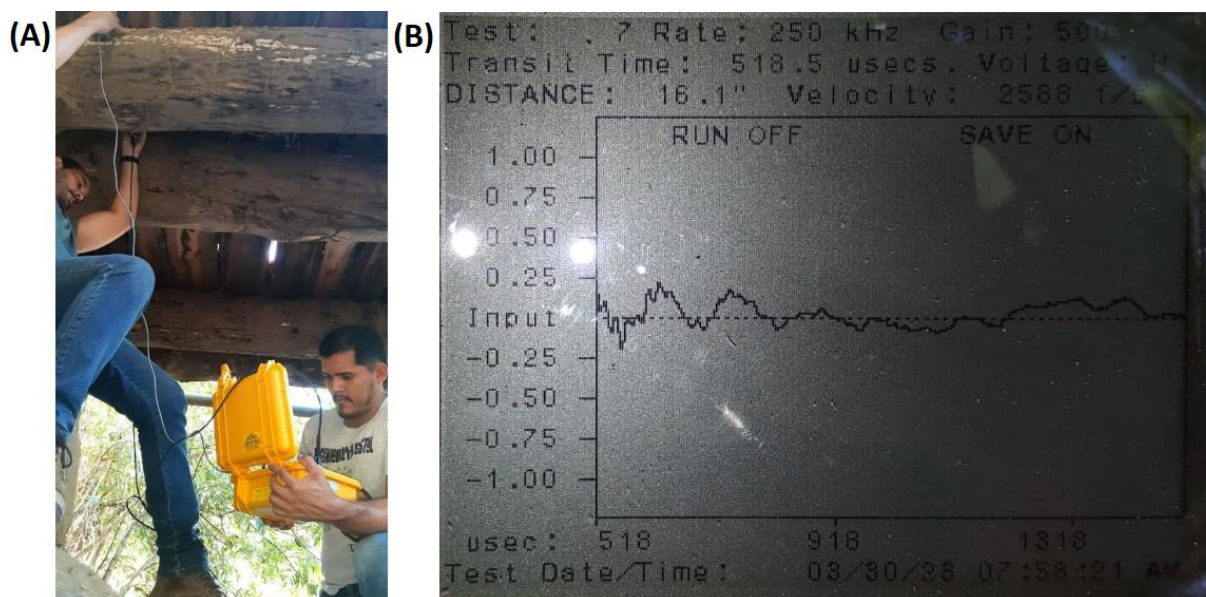
Figura 30. A) Ensaio de ultrassonografia realizado na porção inferior de uma ponte; B) Perfil da amplitude da onda gerado pelo ultrassom.

Na análise comparativa dos dados de ultrassonografia, a velocidade da onda, nos pontos 2, 1 e 2 respectivamente das três pontes mostraram que internamente as estruturas estão em boas condições (Tabela 2). Comparando o método de resistografia e ultrassonografia, no ponto 1 da ponte 49, ambos apresentaram resultados semelhantes, demonstrando que a longarina se encontra deteriorada, disposto que o perfil do ponto 1 da microperfuração apresenta uma perda de resistência a perfuração significativa e a velocidade de propagação da onda ultrassônica baixa.

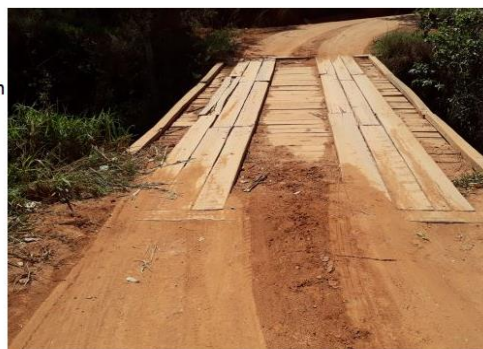
Ponte em estrutura de madeira apoiada diretamente no solo, apresentando fissuras e impregnação por lama nos pranchões; As longarinas atacadas por agentes bióticos, impregnação por lama e fissuras.

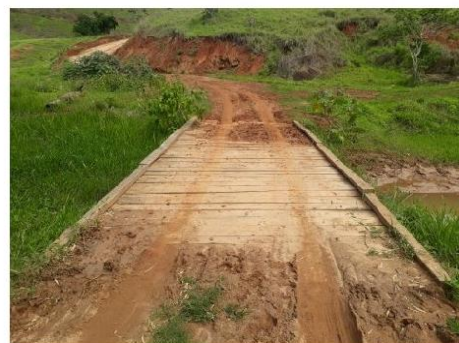
Ponte em estrutura de madeira apoiada diretamente no solo, com seus pranchões apresentando fissuras e impregnação por lama; As longarinas aparentemente atacadas por agentes bióticos, com fissuras, crescimento de vegetação e impregnação por lama.

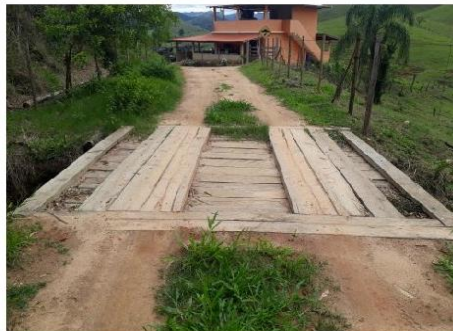
Ponte em estrutura de madeira apoiada diretamente no solo, pranchões apresentando fissuras e impregnação por lama; As longarinas aparentemente atacadas por agentes bióticos.

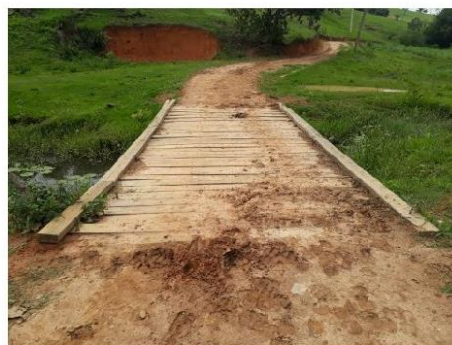
Ponte em estrutura de madeira apoiada diretamente no solo, apresentando recalque em sua estrutura, com fissuras nos pranchões e impregnação por lama; As longarinas aparentemente atacadas por agentes bióticos, com impregnação por lama, fissuras e vegetações.

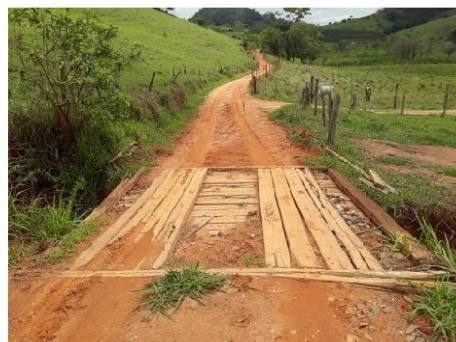
Ponte em estrutura de madeira apoiada diretamente no solo, apresentando recalque em sua estrutura, com fissuras nos pranchões e impregnação por lama; As longarinas aparentemente atacadas por agentes bióticos, com impregnação por lama, fissuras e vegetações.

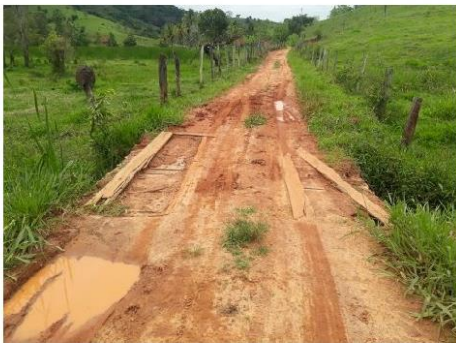
Ponte em estrutura de madeira com apoios de concreto ciclópico, apoiada nos apoios e no solo, apresentando recalque em sua estrutura, com fissuras nos pranchões e impregnação por lama; As longarinas aparentemente atacadas por agentes bióticos, com impregnação por lama, fissuras e vegetações.

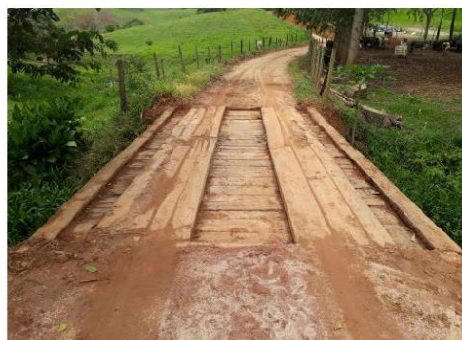
Ponte em estrutura de madeira apoiada diretamente no solo, pranchões apresentando fissuras e impregnação por lama; As longarinas aparentemente atacadas por agentes bióticos, com impregnação por lama e fissuras.

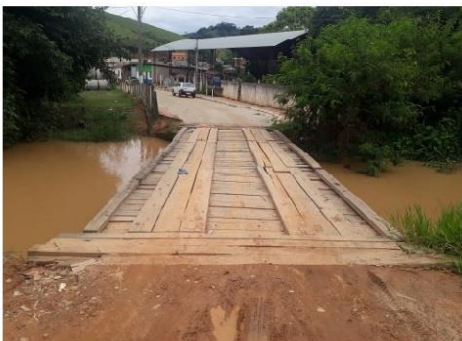
Ponte em estrutura de madeira apoiada diretamente no solo, apresentando recalque em sua estrutura, com fissuras nos pranchões e impregnação por lama; As longarinas aparentemente atacadas por agentes bióticos, com fissuras e impregnação por lama.

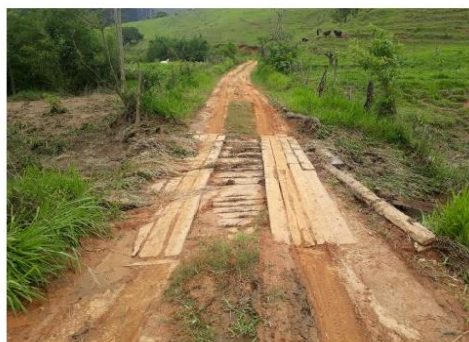
Ponte em estrutura de madeira apoiada diretamente no solo, apresentando recalque em sua estrutura, com fissuras nos pranchões, impregnação por lama e acúmulo vegetação; As longarinas aparentemente atacadas por agentes bióticos, com fissuras e impregnação por lama.

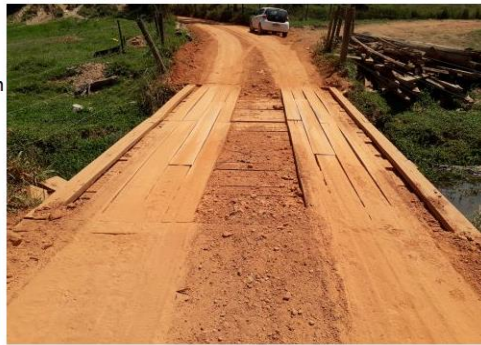
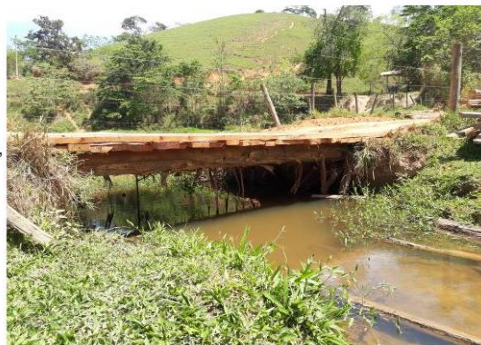
Ponte em estrutura de madeira apoiada diretamente no solo, apresentando fissuras e impregnação por lama nos pranchões.

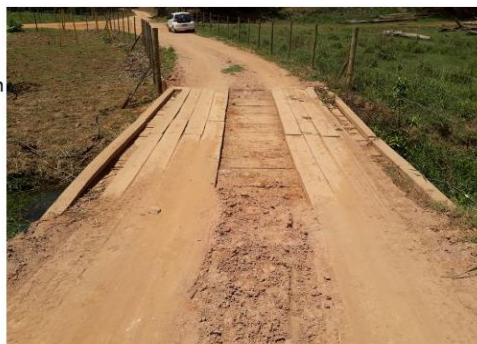
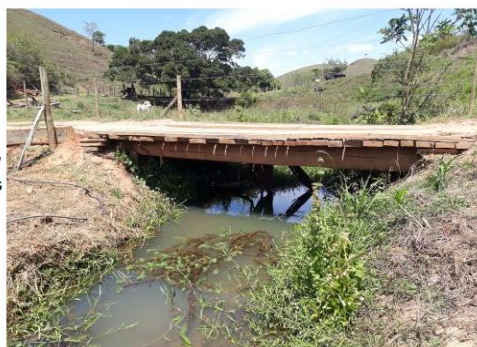
## B27 PONTE “21” - Quadrante B

Ponte em estrutura de madeira apoiada diretamente no solo, apresentando fissuras e impregnação por lama nos pranchões; As longarinas apresentando fissuras e impregnação por lama.

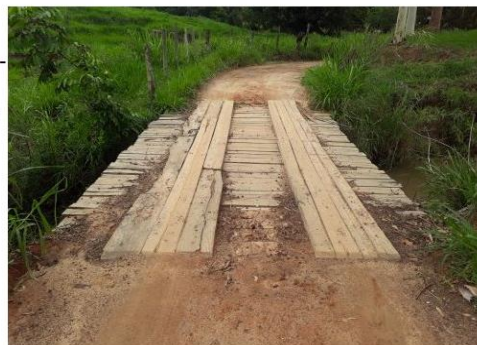
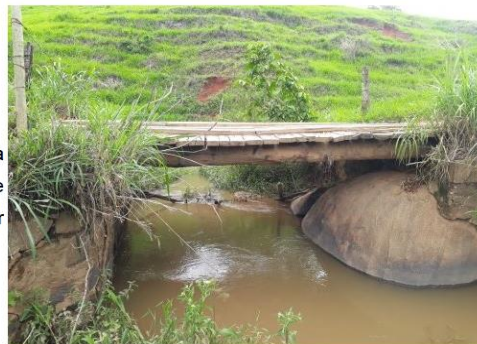
## B28 PONTE “24” - Quadrante B

Ponte em estrutura de madeira apoiada em apoios de pedra argamassada, apresentando recalque em sua estrutura, fissuras e impregnação por lama nos pranchões; As longarinas atacadas por agentes bióticos, impregnação por lama e fissuras.

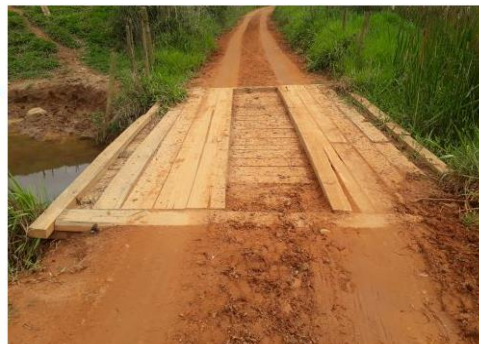
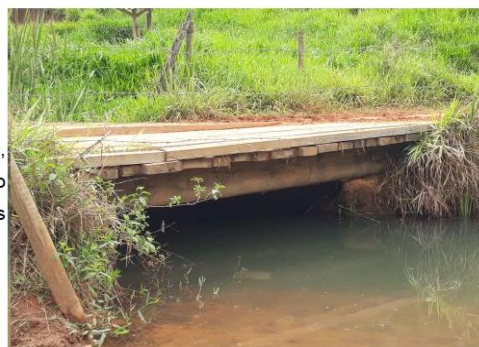
## B29 PONTE “44” - Quadrante C

Ponte em estrutura de madeira apoiada diretamente no solo, apresentando recalque em sua estrutura, fissuras e impregnação por lama nos pranchões; As longarinas atacadas por agentes bióticos, impregnação por lama e fissuras.

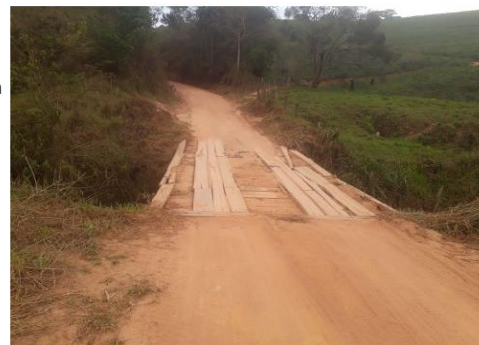
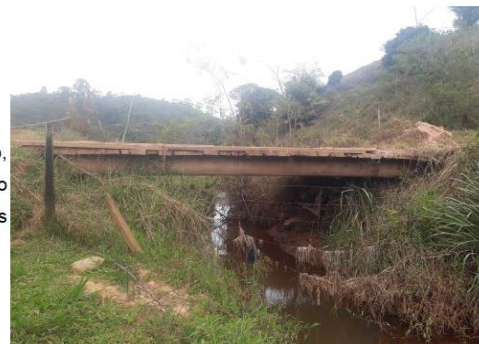
## B30 PONTE “01” - Quadrante D

Ponte em estrutura de madeira apoiada diretamente no solo, apresentando recalque em sua estrutura, fissuras e impregnação por lama nos pranchões; As longarinas atacadas por agentes bióticos, impregnação por lama e fissuras.

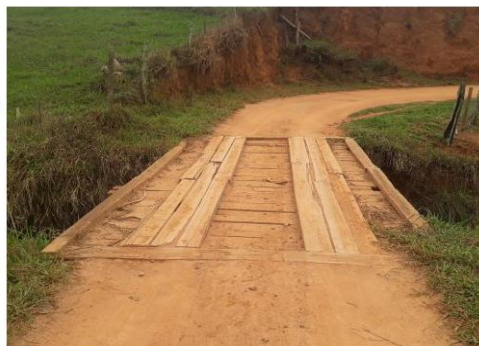
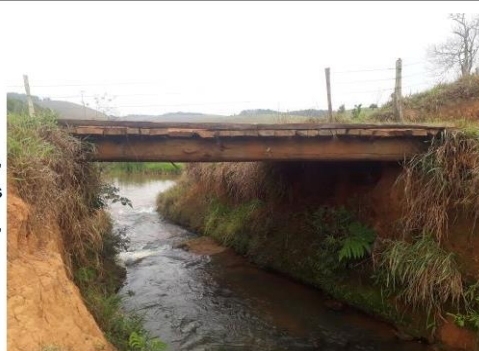
## B31 PONTE “02” – Quadrante D

Ponte em estrutura de madeira apoiada diretamente no solo, apresentando fissuras, impregnação por lama e agentes bióticos nos pranchões; As longarinas atacadas por agentes bióticos, impregnação por lama e fissuras.

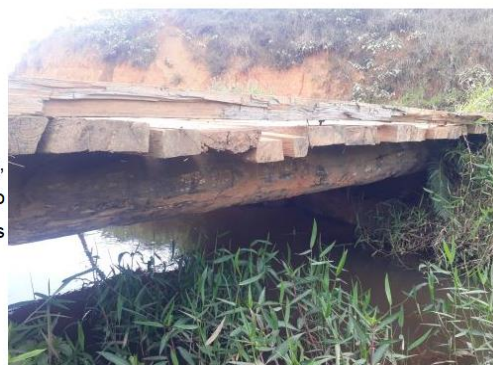
Ponte em estrutura de madeira apoiada diretamente no solo, apresentando recalque em sua estrutura, fissuras e impregnação por lama nos pranchões; As longarinas atacadas por agentes bióticos, impregnação por lama e fissuras.

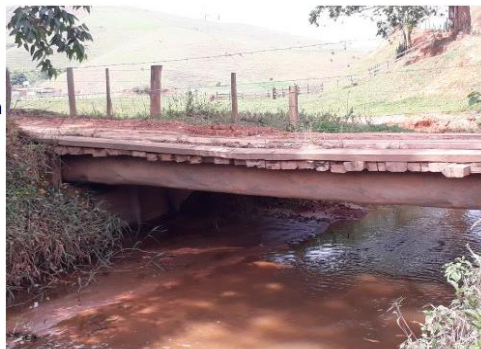
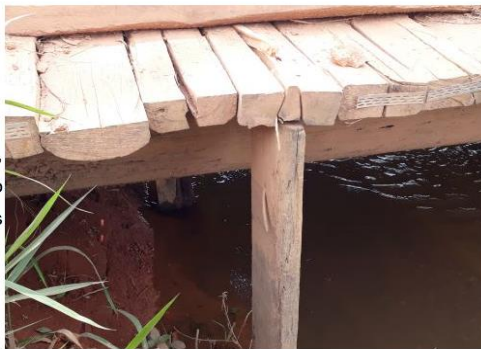
## B33 PONTE “04” – Quadrante D

Ponte em estrutura de madeira apoiada diretamente no solo, apresentando recalque em sua estrutura, fissuras e impregnação por lama nos pranchões; As longarinas atacadas por agentes bióticos, impregnação por lama e fissuras.

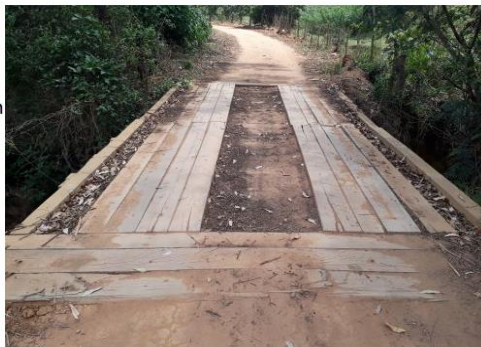
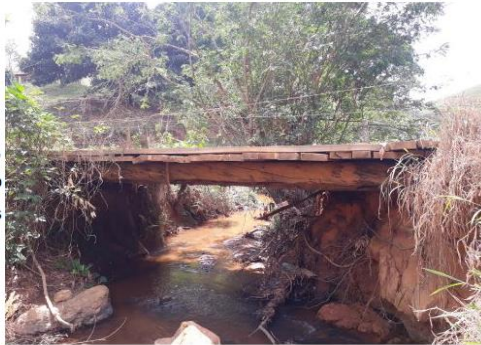
## B34 PONTE “05” – Quadrante D

Ponte em estrutura de madeira apoiada diretamente no solo, apresentando recalque em sua estrutura, fissuras e impregnação por lama nos pranchões; As longarinas atacadas por agentes bióticos, impregnação por lama e fissuras.

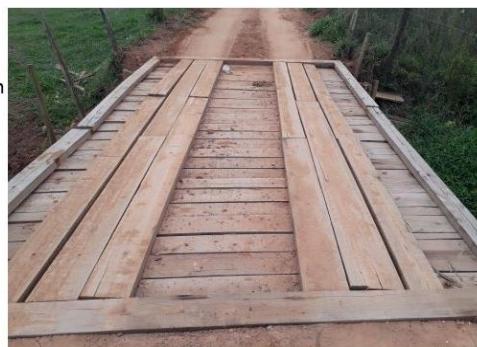
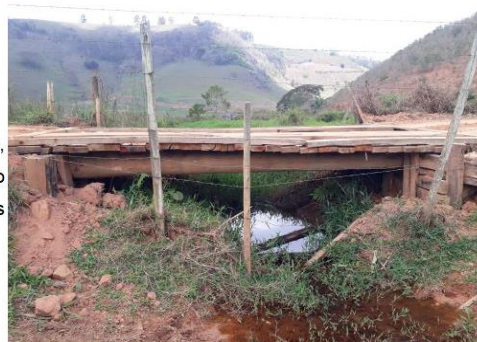
## B35 PONTE “06” – Quadrante D

Ponte em estrutura de madeira apoiada diretamente no solo, apresentando recalque em sua estrutura, fissuras e impregnação por lama nos pranchões; As longarinas atacadas por agentes bióticos, impregnação por lama e fissuras.

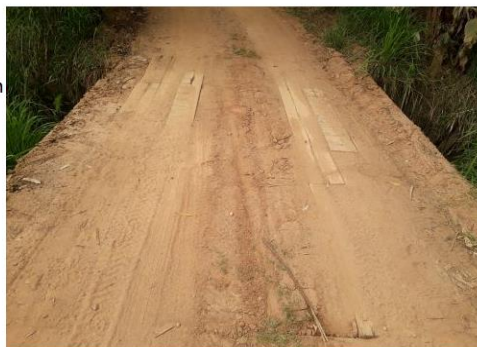
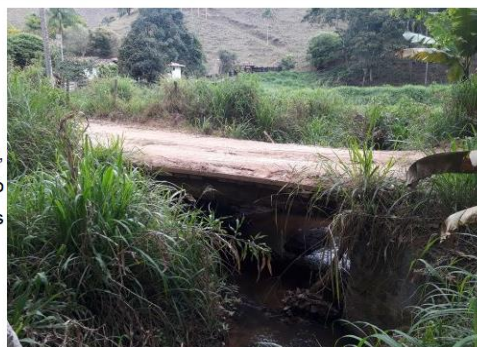
## B36 PONTE “09” – Quadrante D

Ponte em estrutura de madeira apoiada diretamente no solo, apresentando recalque em sua estrutura, fissuras e impregnação por lama nos pranchões; As longarinas atacadas por agentes bióticos, impregnação por lama, vegetação e fissuras.

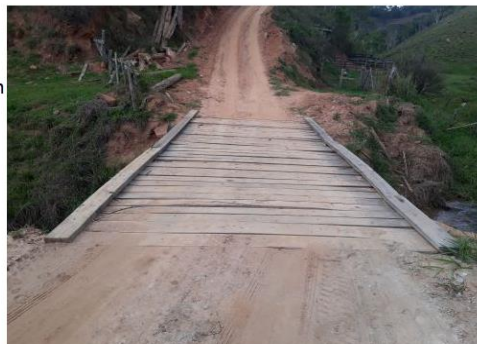
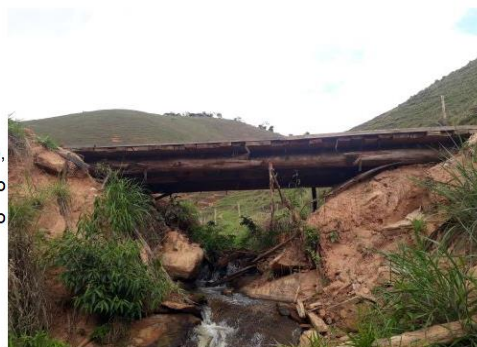
## B37 PONTE “10” – Quadrante D

Ponte em estrutura de madeira apoiada diretamente no solo, apresentando recalque em sua estrutura, fissuras e impregnação por lama nos pranchões; As longarinas apresentando impregnação por lama.

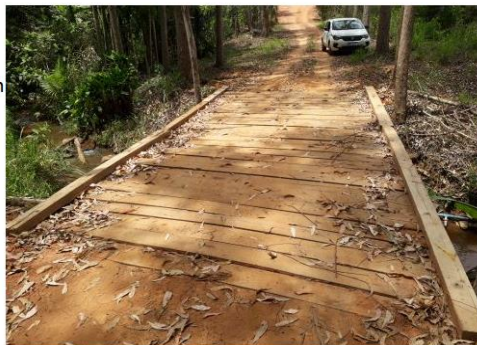
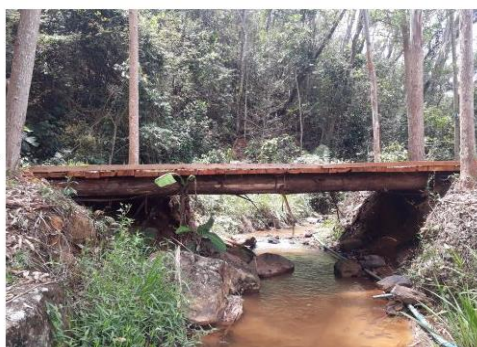
## B38 PONTE “11” – Quadrante D

Ponte em estrutura de madeira apoiada diretamente no solo, apresentando fissuras e impregnação por lama nos pranchões.
