**AVALIAÇÃO CLÍNICA DO USO DE PINOS DE FIBRA DE CARBONO  
NA RESTAURAÇÃO DE DENTES TRATADOS  
ENDODONTICAMENTE: UM ESTUDO RETROSPECTIVO**

Dissertação apresentada ao Programa de Pós-Graduação em Clínica Odontológica do Centro de Ciências da Saúde da Universidade Federal do Espírito Santo, como requisito para obtenção do título de Mestre em Clínica Odontológica, na área de concentração Clínica Odontológica.  
Orientador: Prof<sup>a</sup> Dr<sup>a</sup> Selva Maria Gonçalves Guerra.

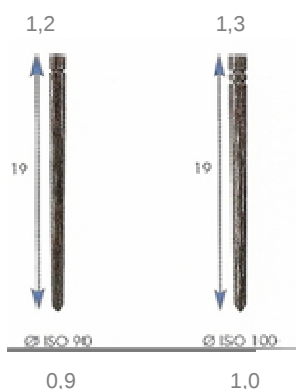
Figura 2 – Desenho esquemático, com medidas em milímetros, do formato e diâmetro dos pinos UMC-post® utilizados na restauração de dentes tratados endodonticamente.  
Fonte: Adaptado de Scotti e Ferrari (2003).

Neste estudo a seleção do diâmetro e formato do pino para cada conduto foi determinada pelo endodontista, que se orientou pelo diâmetro final do canal instrumentado, sendo o preparo para pino o mais conservador possível quanto ao desgaste das paredes dentinárias. Para atender às variações anatômicas naturais dos condutos radiculares e aquelas decorrentes de tratamentos odontológicos prévios, dois formatos de pinos, com dois diâmetros cada, foram eleitos: C-post® (Bisco) de números 1 e 2 (Figura 1), ou UMC-post® (Bisco) de números 90 e 100 (Figura 2), com suas brocas específicas para o preparo do conduto para alojar o pino (Fotografias 1 e 2).

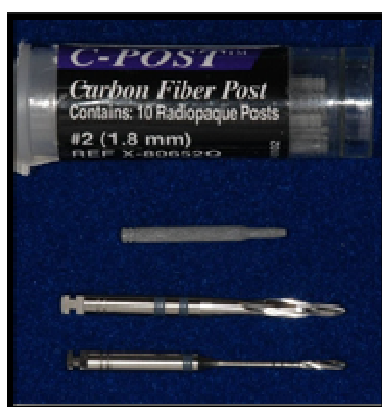
Fotografia 1 - Imagem do conjunto de brocas de preparo e pino de fibra de carbono C-post® de número 2.

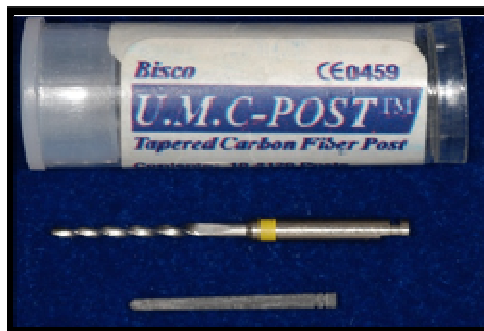
Fotografia 2 - Imagem do conjunto broca de preparo e pino de fibra de carbono UMC-post® de número 100.

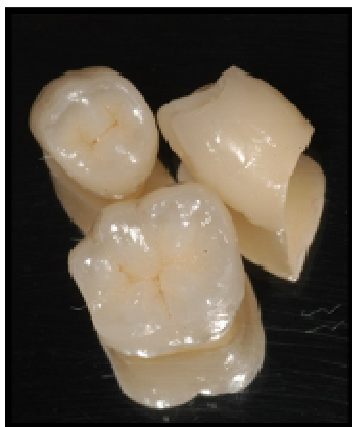
Fotografia 6 – Imagem de três coroas feldspáticas utilizadas na restauração de dentes tratados endodonticamente, de diferentes pacientes.

- Grupo F. Coroa total de cerâmica feldspática (Fotografia 6) e cimento resinoso;
- Grupo Al. Coroa total de cerâmica com infraestrutura de alumina (Fotografias 7) e cimento ionomérico; ou
- Grupo O. Coroa total de cerâmica com infraestrutura em ouro eletrodepositado (Fotografias 8) e cimento ionomérico.

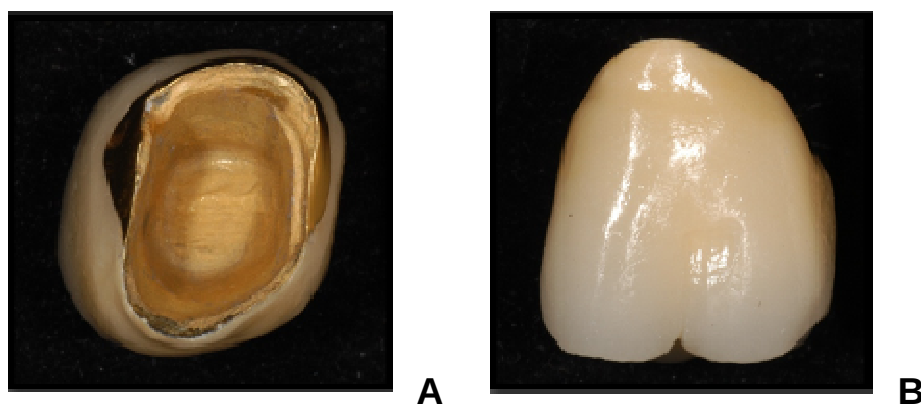
Fotografia 8 – Imagens da mesma coroa de cerâmica com infraestrutura em ouro utilizada na restauração de um dente tratado endodonticamente.

Nota: Vista do interior da infraestrutura em ouro eletrodepositado (A) e vista vestibular (B)
